Labores - Esquema de explotación

Descripción general

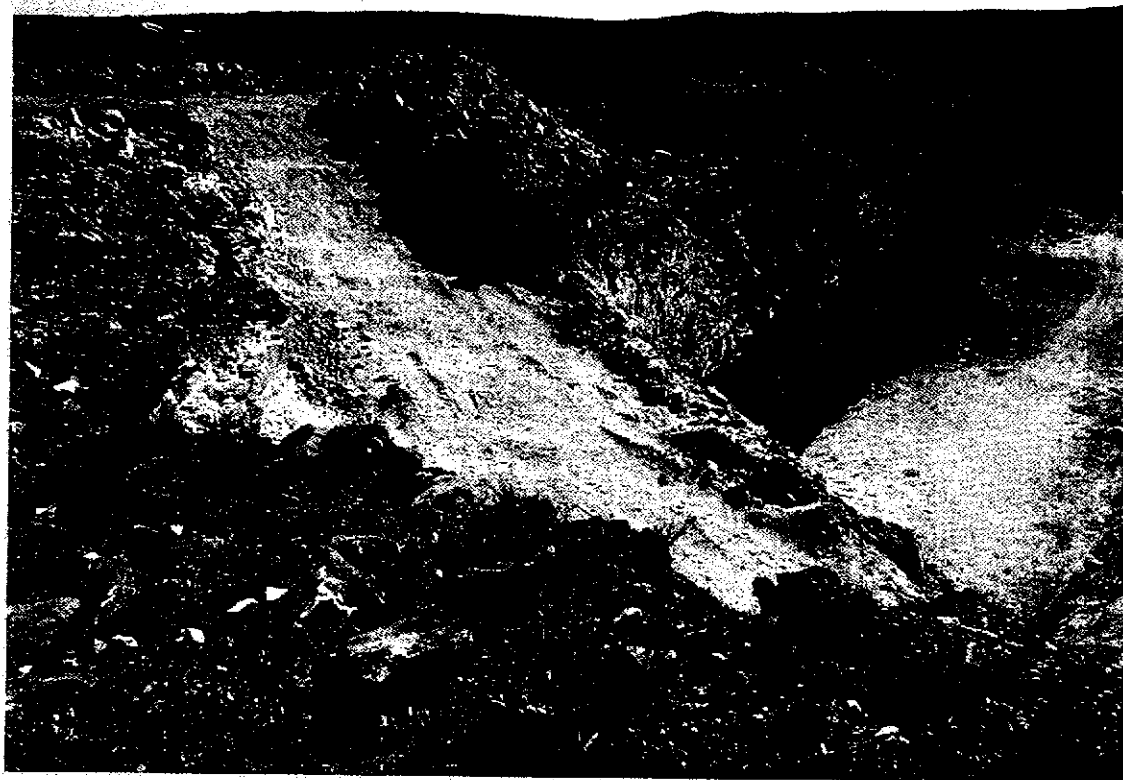
Foto N° 11. Vista superior del frente Sur de la Labor

Con el objeto de regularizar las condiciones de estabilidad de la labor 1 se realizó un saneo inicial de los sectores superiores de ambos taludes y se diagramaron tareas de explotación tendientes a evitar labores de tal profundidad. Para ello se inició un acceso transversal en el extremo sur, con una orientación W-E, profundizando hacia el Este llegando al talud E con una profundidad de 6 m (Foto N° 11).

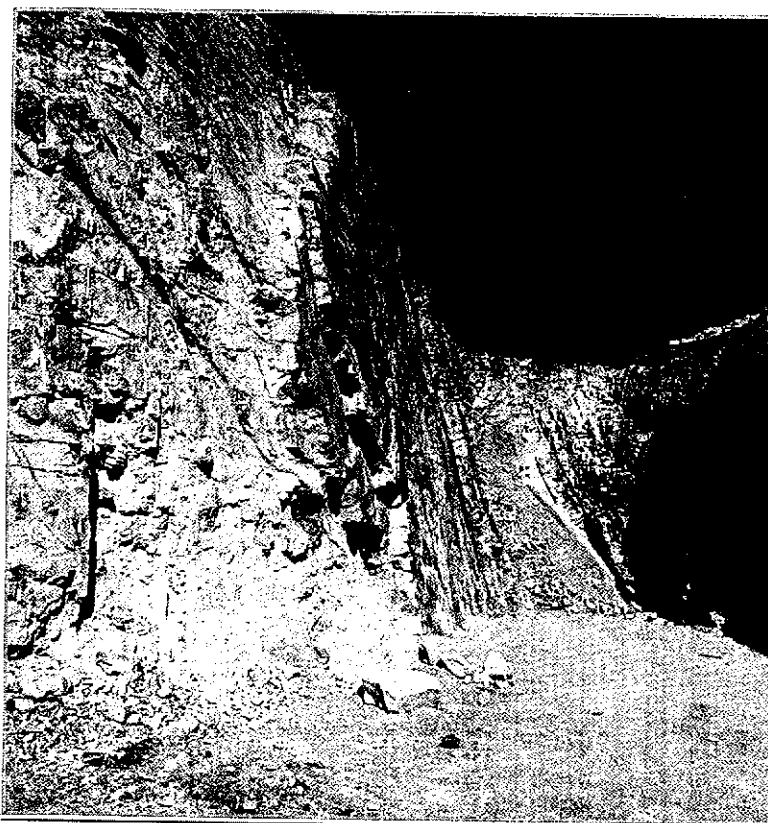
Foto N° 12. Vista inferior del frente Sur de la Labor 1

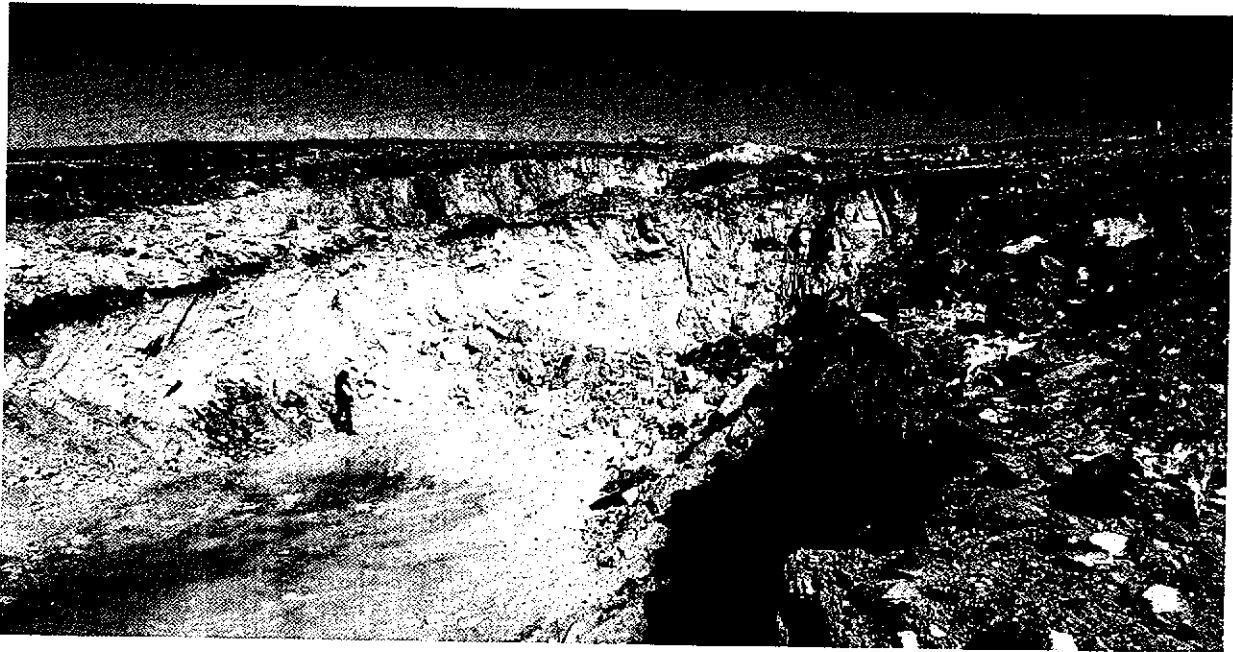
La continuación de la explotación de la labor 1 se planea efectuarla hacia el Oeste. Para ello se abrió la denominada **Labor 5**, con dirección paralela a la Labor 1. Es un proceso de excavación en banco, generando la rampa de producción, llegando a la fecha, a unos 35 m de avance con una profundización de 3 a 5 m (Foto N° 13). El hastial Este que separa la Labor 1 de la Labor 5 será luego removido.

El Hastial Oeste afectado por las discontinuidades paralelas a la foliación regional, que producen un talud con bloques inestables por volteo, ira siendo controlado con saneo y pequeñas bermas a medida que se profundice.

Foto N° 13. Vista de la Labor 5, en avance paralelo a la labor 1 que se observa a la izquierda y centro de la imagen.

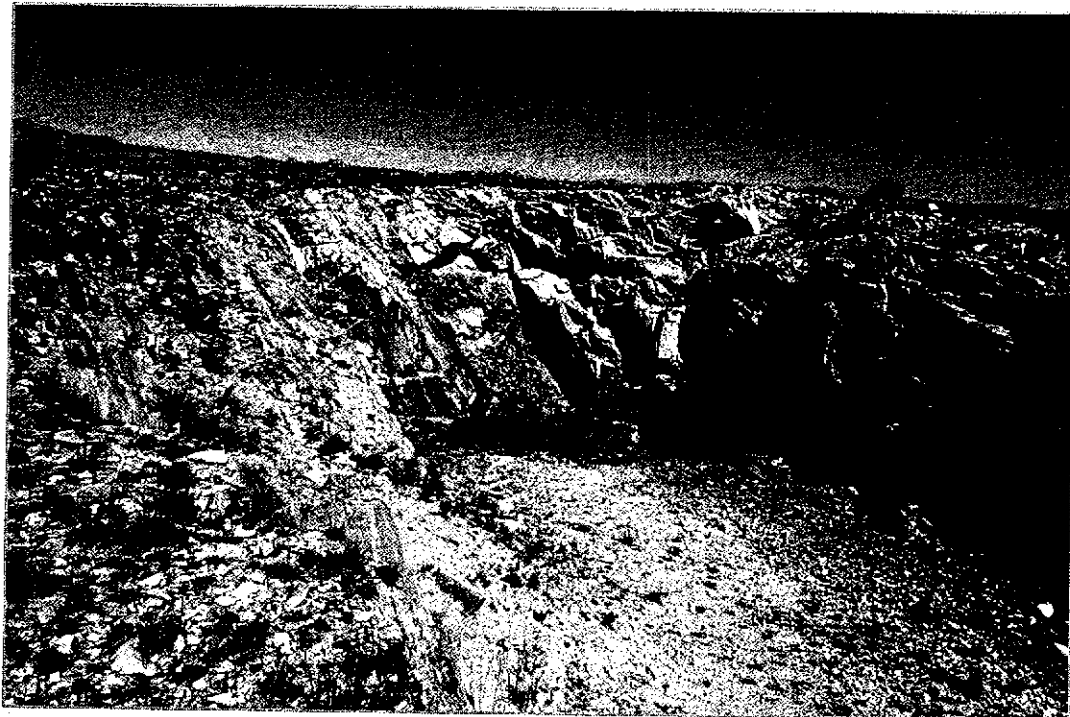
Se trata de otra labor desarrollada por el productor anterior, se encuentra hacia el Oeste de la Labor 1, tiene un carácter exploratorio y corresponde a un sector con intercalaciones de los bancos de dolomía con el gneis esquistoso regional.

Esta labor está inactiva (Foto N°15).

Foto N° 15. Vista desde el Norte, de la Labor 3.

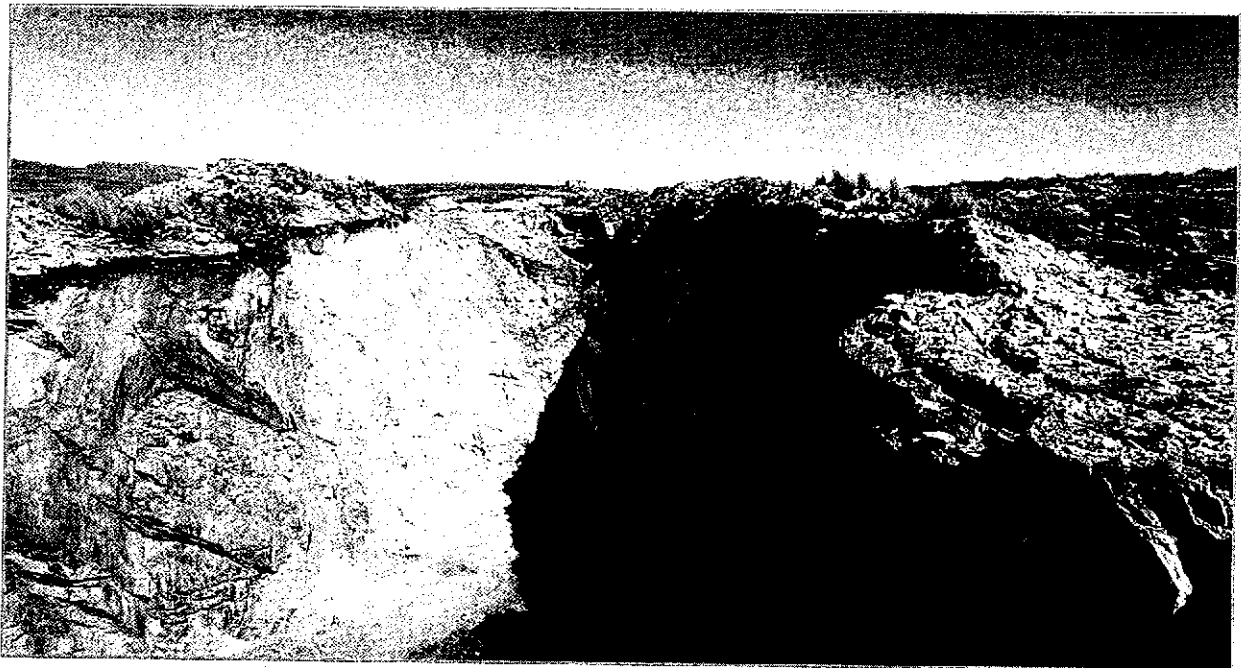
Labor está activa. Ubicada en el sector, separada de la Labor 1 en unos 70 m, con sentido de explotación longitudinal, de dimensiones reducidas y se explota de manera irregular según necesidades del mercado (Foto N° 17).

Foto N° 17. Vista desde el sur de la Labor 7, que fue parcialmente cubierta por una antigua escombrera.

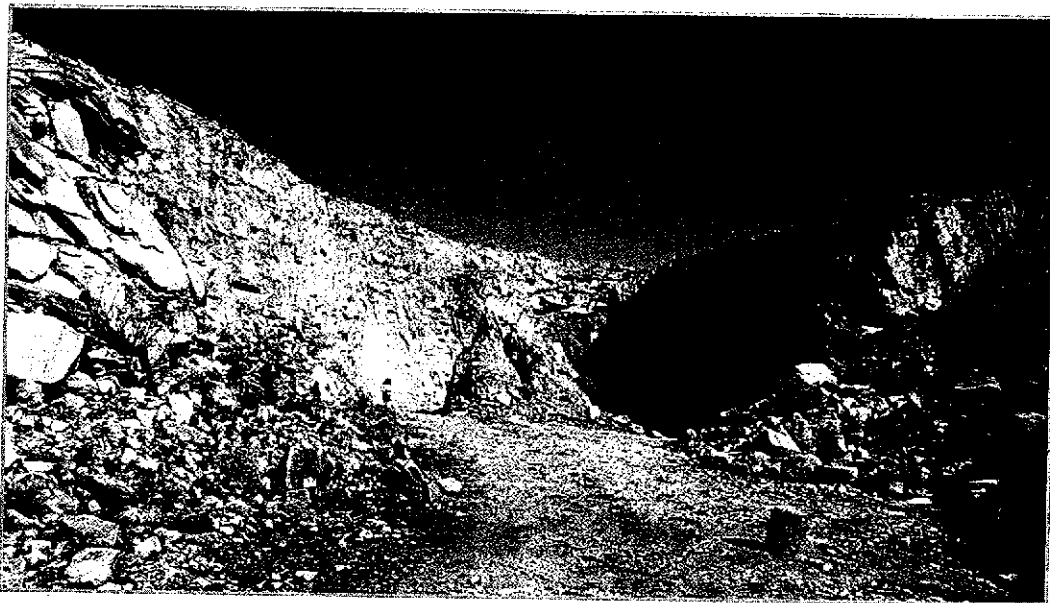
Esta labor está inactiva. Presenta una excavación que deja un núcleo central de gneis esquistoso, el material en el frente abandonado se encuentra bastante alterado y con una abundante presencia de óxidos (Foto N° 18).

Fig. N° 18. Vista desde el sur de la Labor 8, antigua labor abandonada, con material muy alterado.

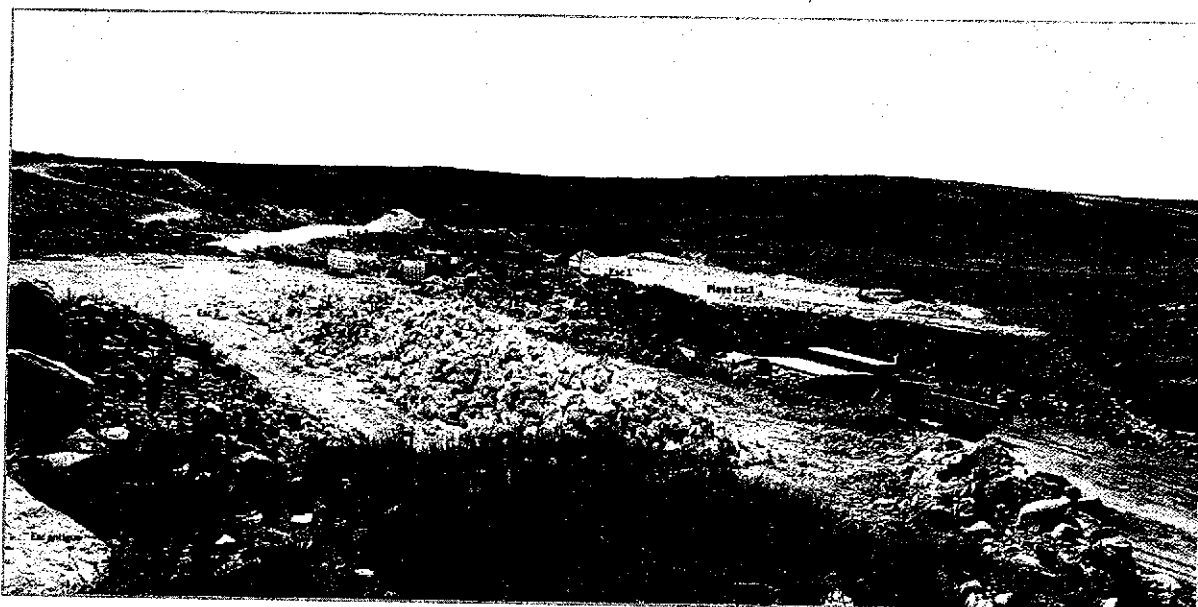
Se observan escombreras que representan una parte importante de los pasivos ambientales generadas por las antiguas explotaciones (Fotos N° 19). Las características y ubicación de las mismas están señaladas en el croquis de la Fig. N° y visualizadas en diversas fotografías.

En la actualidad la escombrera más antigua se encuentra cubierta por vegetación, presentando un importante efecto mitigador. Otra escombrera antigua, aunque pequeña fue ubicada alterando una línea de drenaje superficial, lo cual ha generado una pequeña laguna y un desvío posterior de las aguas de escorrentía.

Foto N° 19. Vista general desde la escombrera mitigada, en el plano central la escombrera N° 2 que se emplea como playa de acopio alternativa, y a la derecha se observa la escombrera N° 1. Al fondo y a la izquierda se observa la escombrera 4.

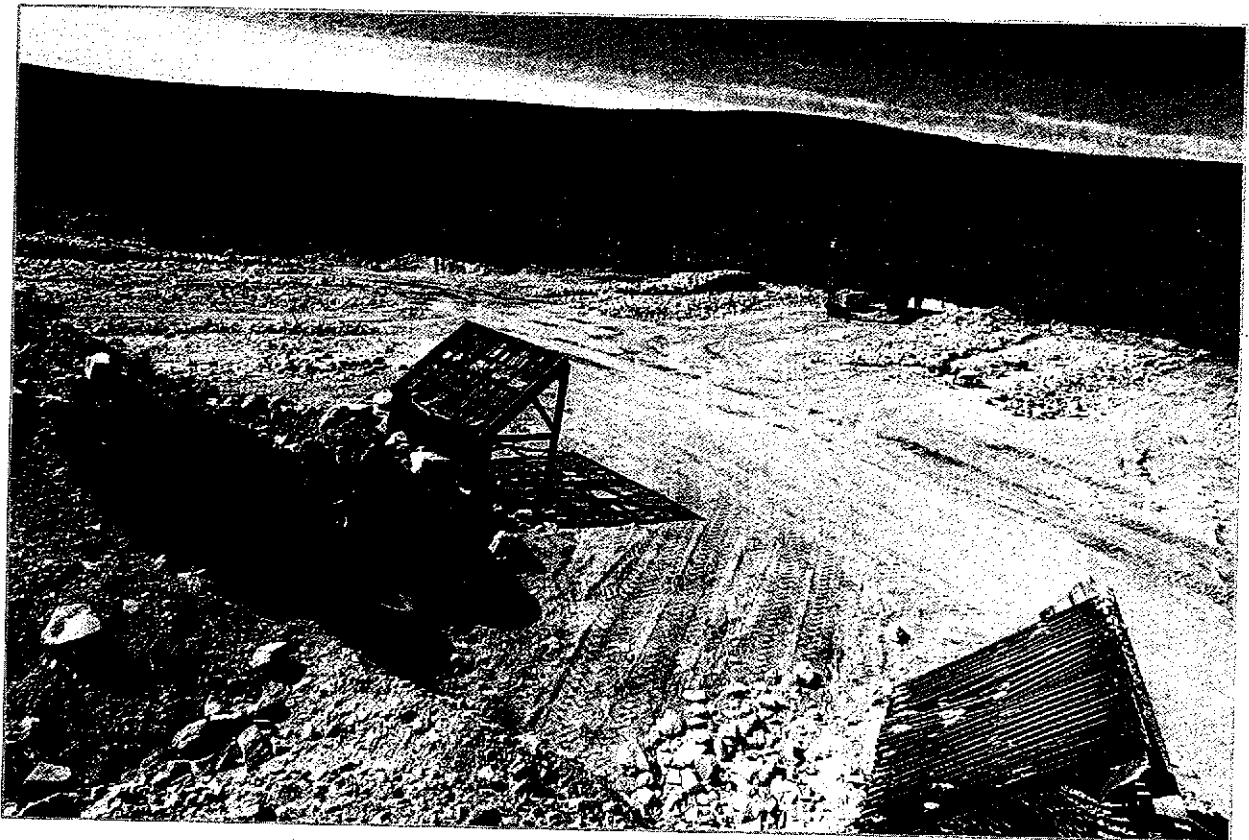
En esta escombrera se han instalado dos zarandas, de las que sólo se utiliza una. La superficie de esta escombrera es utilizada como playa de acopio y selección manual de materiales, cuyo detalle se puede apreciar en la fotografía N° 20.

Foto N° 20. Vista de la escombrera N°1, con el desarrollo la playa de acopio y selección.
