# AVISO DE PROYECTO

Contingencia Ambiental por Derrame de Hidrocarburos en la playa de combustibles de vehículos automotores de la Empresa, Acciones Inmediatas y Propuestas de Remediación

**CÓRDOBA, ARGENTINA**

**ABRIL 2022**

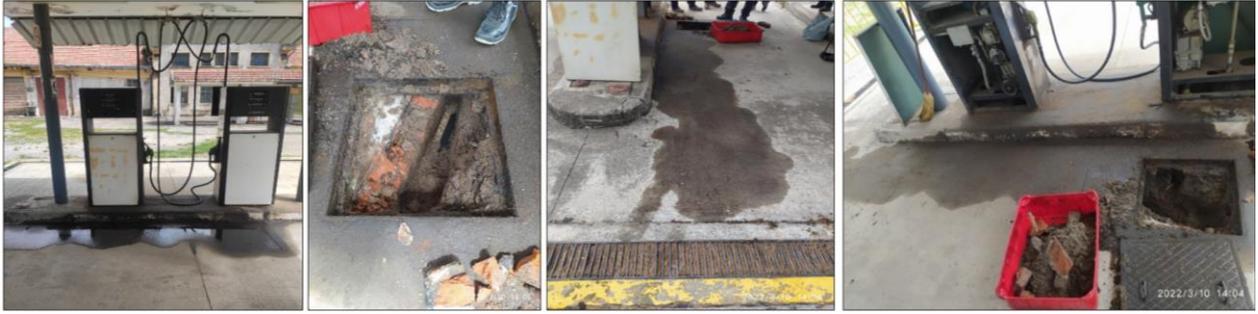
Imagen 6: derrame en zona de surtidores

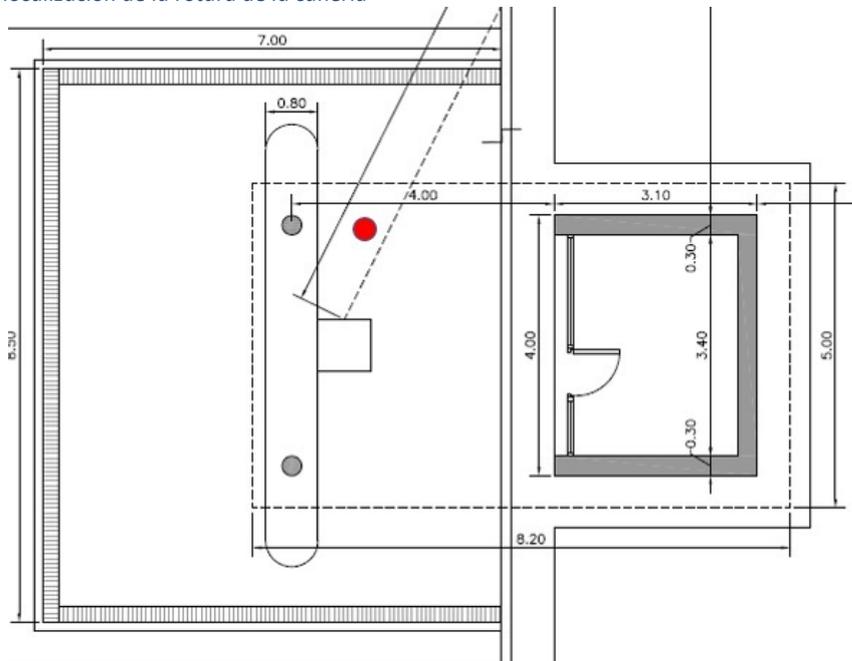
El lugar de detección de la rotura de la cañería, es sobre cañería subterránea que conduce combustible gasoil, aproximadamente a 2m de la cámara de inspección en sentido noreste de la cámara a los tanques.

Imagen 7: plano de localización de la rotura de la cañería

La División de Activos Físicos indicó que se derramaron aproximadamente unos 85lt.de combustible.

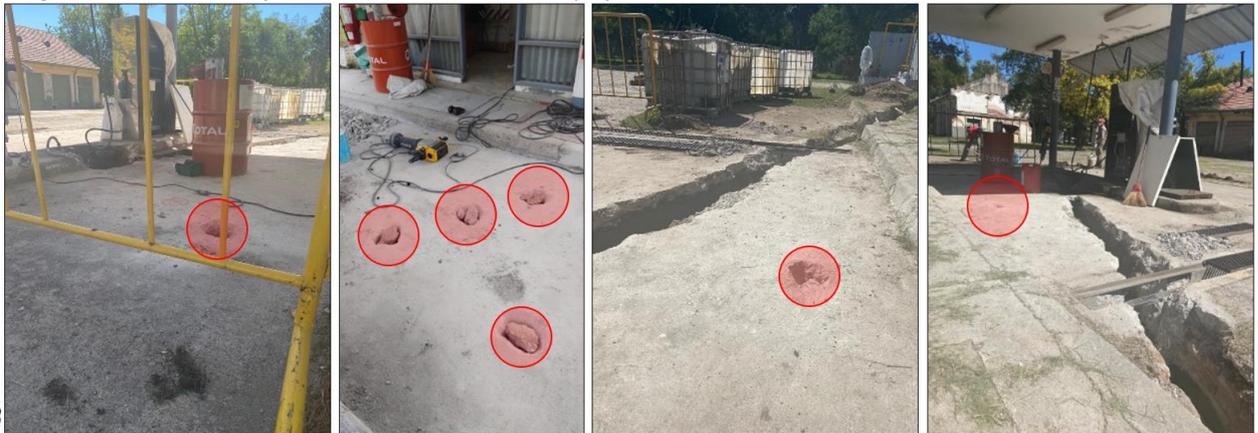
Imagen 14: evidencias de afectaciones de suelo a 50cm de profundidad

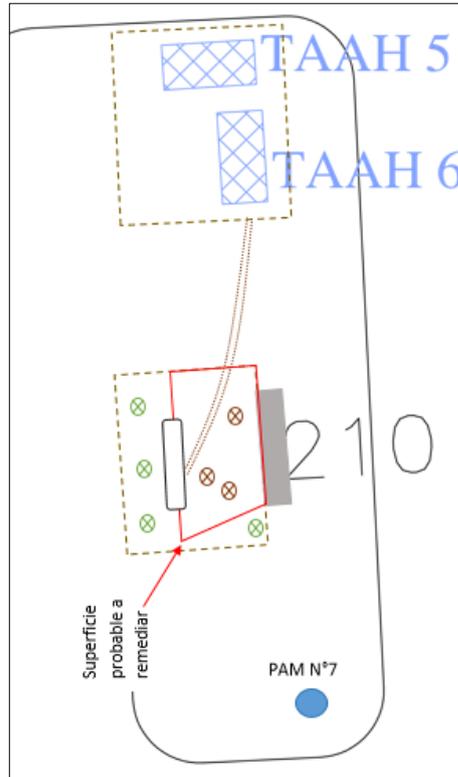
junto a la zona de rotura de cañería. Dicha afección en suelos no supera el metro de profundidad y horizontalmente se estima una superficie total de 90m<sup>2</sup>. Se encuentra un pozo de agua subterránea a unos 25 m, aguas abajo de la playa, identificado como PAM-07.

Imagen 15: croquis de la zona de afectación del derrame de hidrocarburos

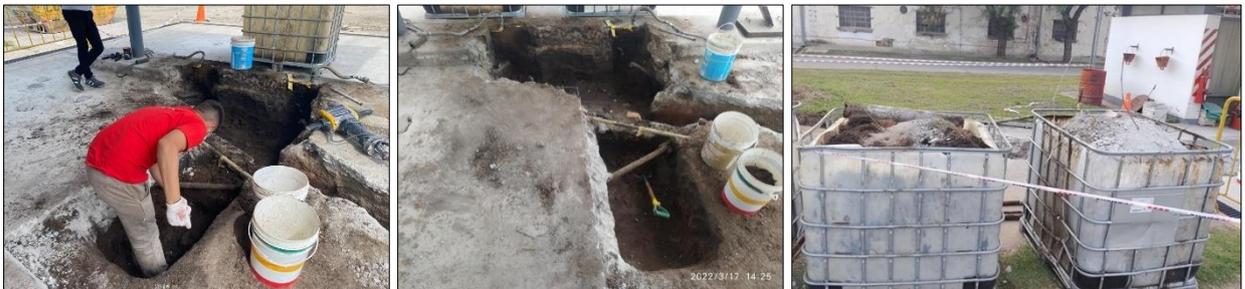
*Imagen 16: Extracción de material visiblemente afectado y maxi bidones (suelo y escombros) a ser gestionados como residuos peligrosos categoría Y48/Y8)*

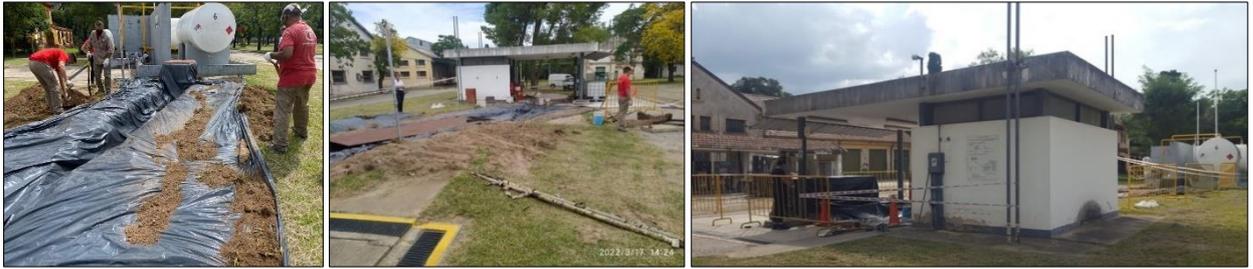
Imagen 17: recubrimiento de la superficie ante inclemencias climáticas pronosticadas

Se indica que, al estar pronosticadas inclemencias climáticas al finalizar la jornada laboral, se recubre la superficie con rollos de polietileno agrotileno disponible (200 µm de espesor y 4 m de ancho), anclando en los laterales, con tierras limpias o bolsas de lastres que eviten que el viento pueda volarlo y formar un recubrimiento en el suelo y laterales, como medida preventiva en el caso que por precipitaciones escurra o se canalice agua a la zona en la que se está interviniendo.

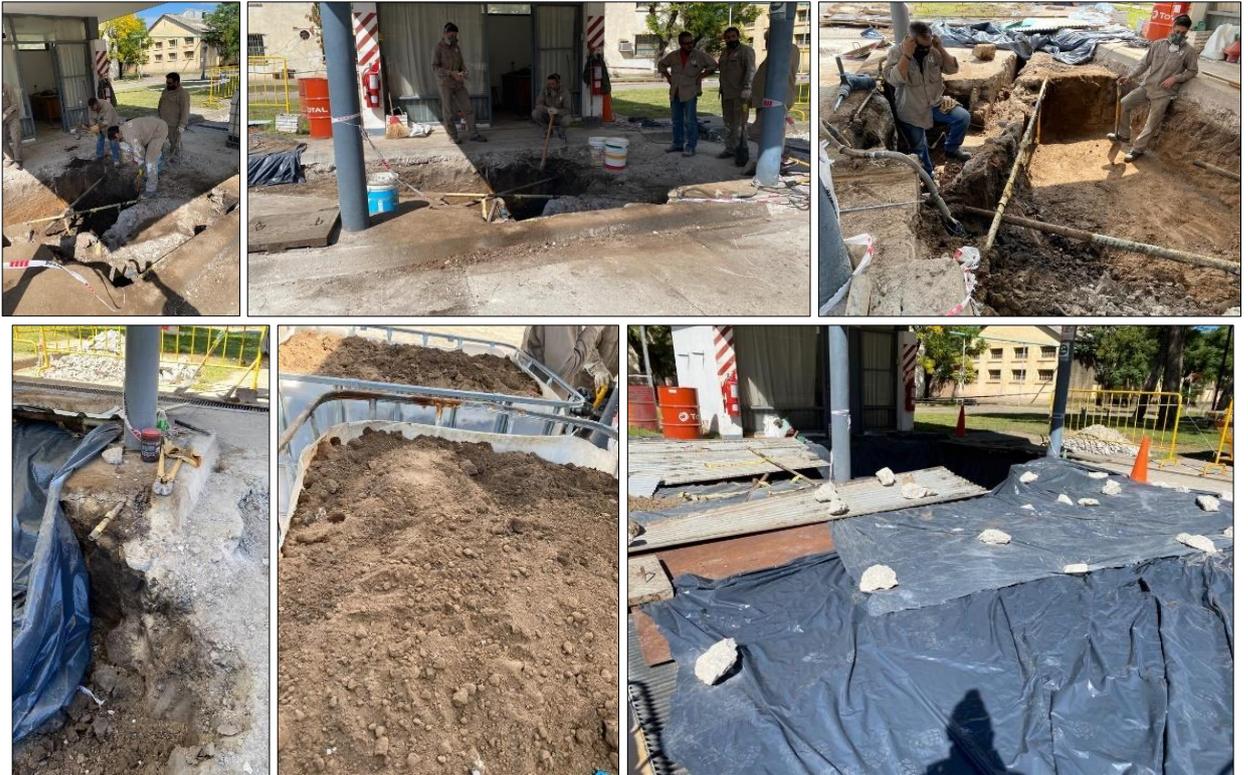
Superficie total en trabajo 53m<sup>2</sup> en la cual se extrajeron 11 maxi bidones con residuos visiblemente afectado con hidrocarburos caracterizados como Y48/Y8.

Imagen 18: Tareas de remoción de suelos visiblemente afectados en la semana del 21 al 25 de marzo

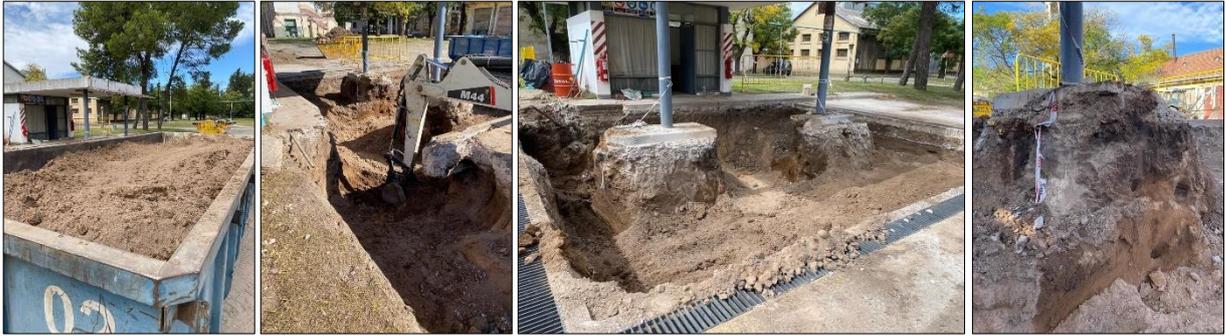
Imagen 19: retiro de suelos visiblemente afectados en bateas habilitadas hasta operadores para Y48/Y8. Uso de máquina retroexcavadora, estado de avance alcanzado en la excavación que merece análisis técnico para continuar

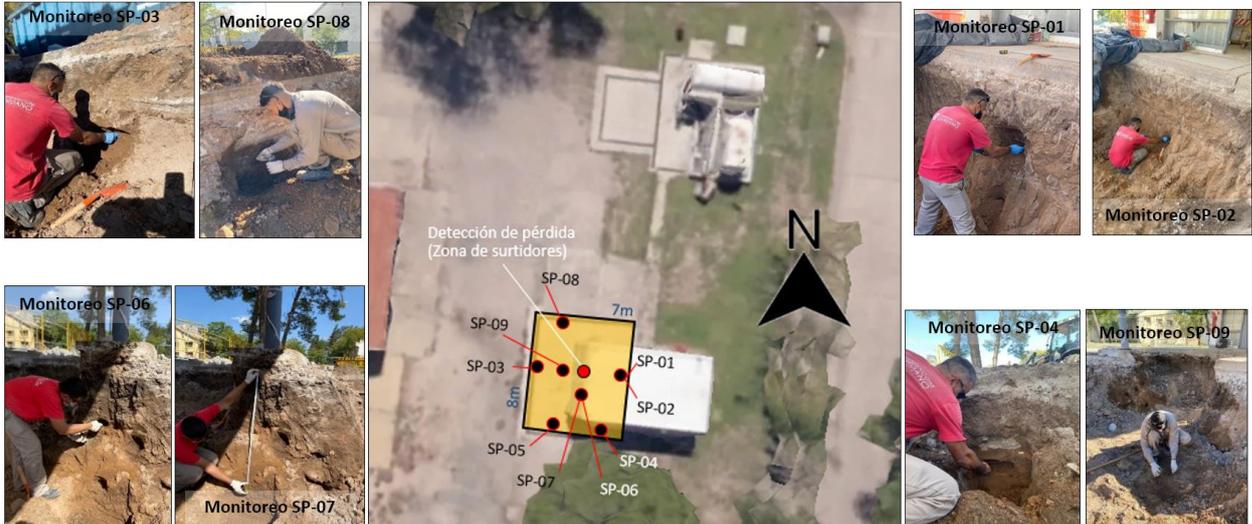
Imagen 20: muestreo de suelos en playa de combustibles

De acuerdo al análisis de resultados CIQA plasmado en el Informe CS/908, las muestras identificadas como SP-01, SP-02, SP-06, SP-07 y SP09, arrojan valores de Hidrocarburos Totales de Petróleo (HTP) por encima de 5000ppm y por lo cual se requiere seguir con la intervención del sitio aproximadamente alcanzando el 1,5 m de profundidad. Se observa que debajo de las columnas que sostienen el techo de la playa de combustible y habiendo alcanzado 1,5 m de profundidad, los valores que arrojan superan ampliamente los valores de intervención por lo cual deberían ser remediados y que en el caso de continuar la remediación mediante extracción del suelo, se deberá analizar el riesgo estructural del edificio.

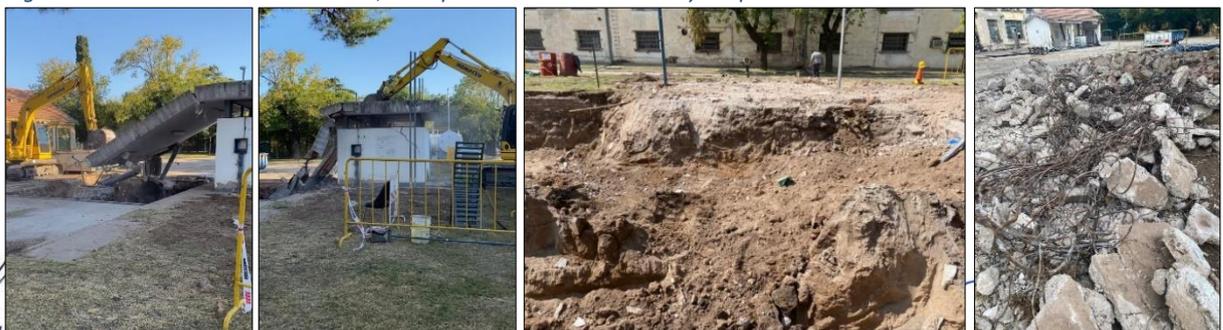
A medida que se avanza con la situación de evaluación y retiros de suelos visiblemente afectados, se observa una situación de riesgo estructural del edificio, al disponer el mismo de una estructura de fundación superficial, que se ve comprometida con la necesidad de proseguir con la extracción de suelo contaminado, en sectores sensibles a la estructura soporte.

*Imagen 22: Demolición del Pabellón 210, zona posterior a la demolición y acopio de escombros de la demolición*

Se evalúan opciones y costos y se decide avanzar en la demolición del edificio. Para ejecutar esta tarea, se procede a des-energizar el sector objeto de demolición, revisión de toda interferencia de servicios que puedan ser afectadas producto de la demolición; sectorizar toda el área, delimitando la circulación de peatones y vehículos; establecer sectores de acopio y segregación diferencial del material factible de demolición (no contaminado con hidrocarburo), acopiándose para posterior material de relleno necesario para el completamiento del sector excavado; y se elevará un informe de registro de la demolición del Pabellón 210, para documentación e informe. Se utilizó una retroexcavadora KOMATSU Pc130-8 con martillo hidráulico de 900Kg, el cual ocupó un tiempo de aproximadamente 20min, posteriormente se separarán los escombros para su acopio y segregación diferencial del material.

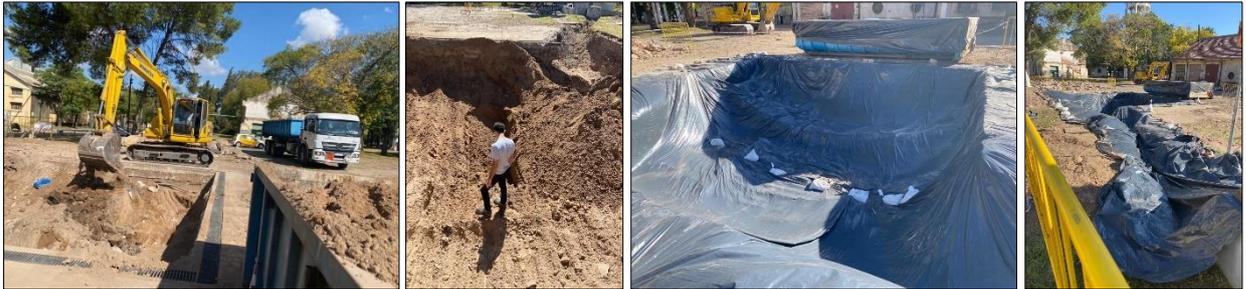
*Imagen 23: tareas de nivelación y trabajo de tapado de bateas y frentes.*

Al terminar la jornada laboral se dejan tapadas las bateas que contienen los suelos extraídos así como los frentes. Estos últimos con rollos de polietileno superpuestos en capas y sostenidos con bolsas de arena y lastre para contener la afectación que pudieran generar las precipitaciones anunciadas sobre la zona de trabajo.

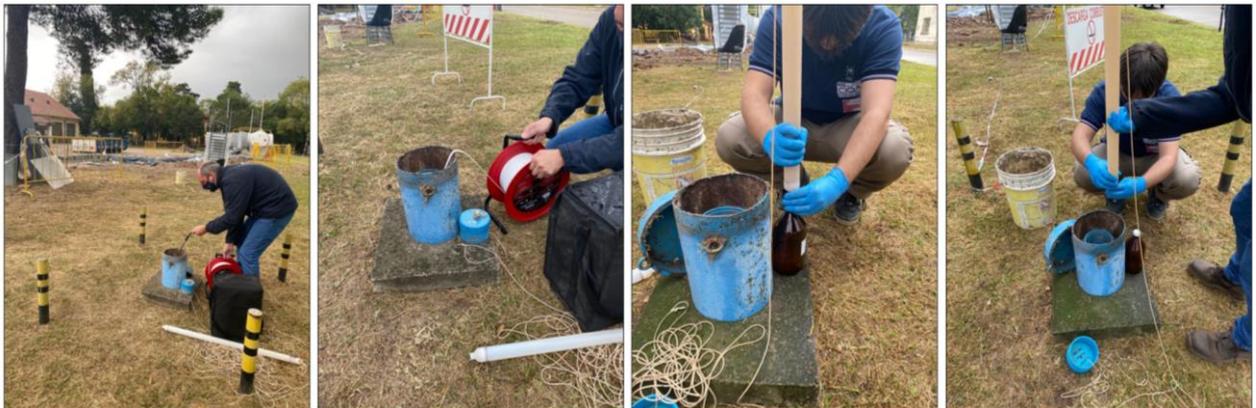
Se realiza muestra de agua subterránea desde Pozo PAM-07 que está aguas abajo, aproximadamente a 25 m de la zona de surtidores donde fue el derrame por personal de CIQA; al cual se solicitó que se determine el nivel piezométrico (NP) del pozo, Fase Libre No Acuosa, HTP y BTEX. Se conforman las Planillas de Datos de muestreo y Cadena de Custodia N° 0003.

*Imagen 24: Toma de muestras por personal de CIQA de pozo de agua subterránea PAM-07*
