INFORMACIÓN COMPLEMENTARIA

INFORME DE IMPACTO AMBIENTAL

CANTERAS "LOS CIENEGUEROS"

Dpto. Cruz del Eje – Córdoba

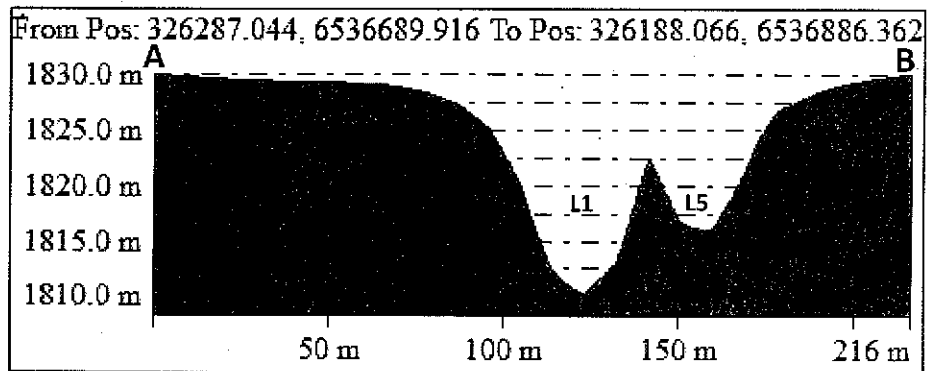
Perfil A-B y labores L1 y L5.

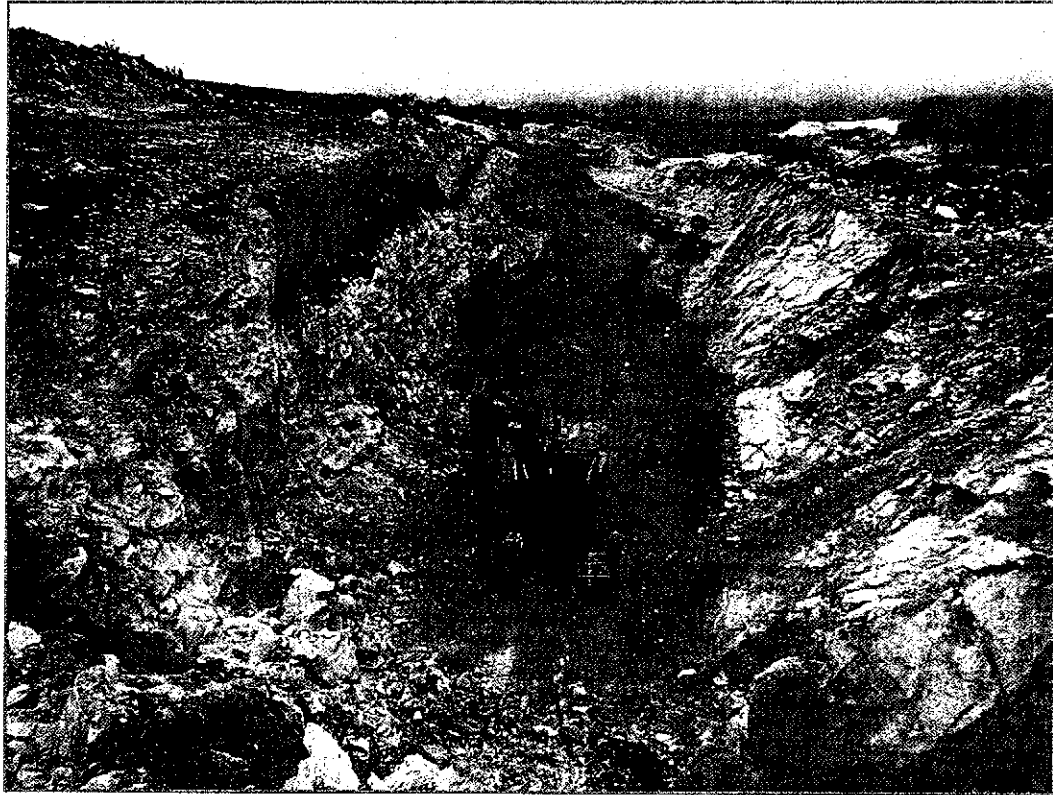
Vista hacia el Norte de la Labor 5

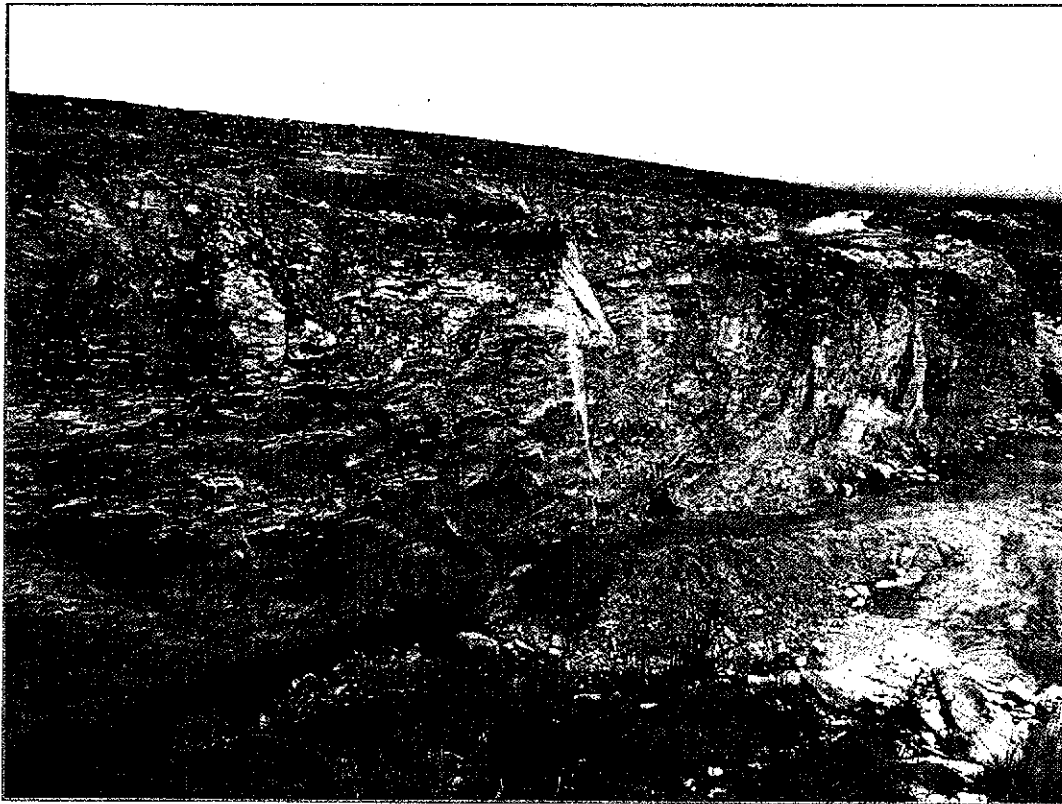
Para una segunda etapa en el plan de explotación, Se está efectuando la construcción de un terraplén para adecuar dicho plan, a fin de permitir disminuir el talud actual de la labor 1. El estado actual del terraplén y su posición se puede observar en la fotografía inferior. En una etapa posterior se posibilitará la unificación de las L1 y L5 formando una explotación escalonada con taludes de hasta 10 m aproximadamente.

Las dimensiones actuales del terraplén en construcción que se muestran en las imágenes son de:

- Largo: 20 m
- Ancho: 6 m
- Altura: 3.5 a 5 m

Imagen del terraplén ubicado al pie del talud oeste de la labor 1

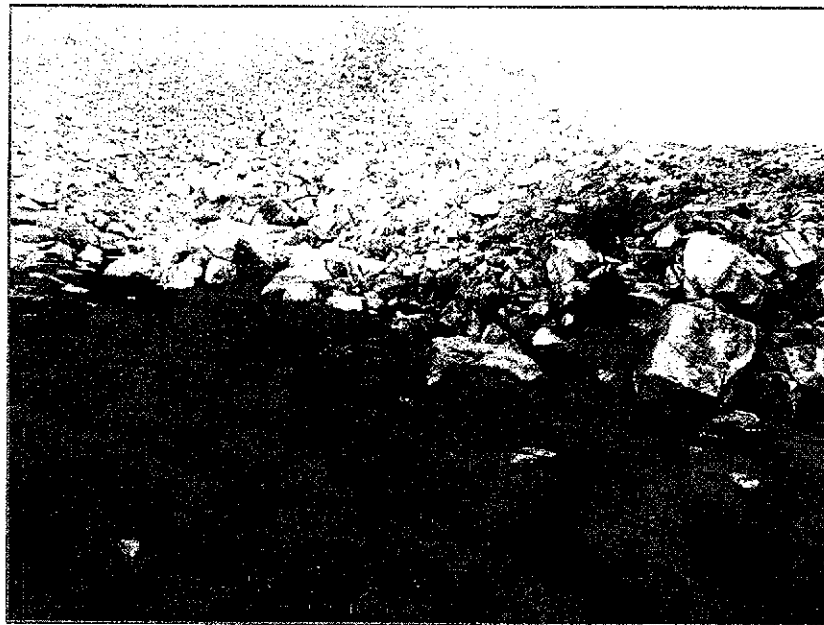
Por otra parte, se aclara que el productor no avanzó sobre el cauce del arroyo y que la obstrucción parcial del mismo se produjo en épocas anteriores a la presente producción, por lo que la situación de la Escombrera 3, estaba en esa condición al tomar la explotación de la cantera. No obstante, se dispondrán los medios para retirar el material que obstruye parcialmente el cauce con la escombrera inactiva.

Escombrera antigua E3 observada desde el pie del talud, en el sector que obstruye parcialmente el cauce.

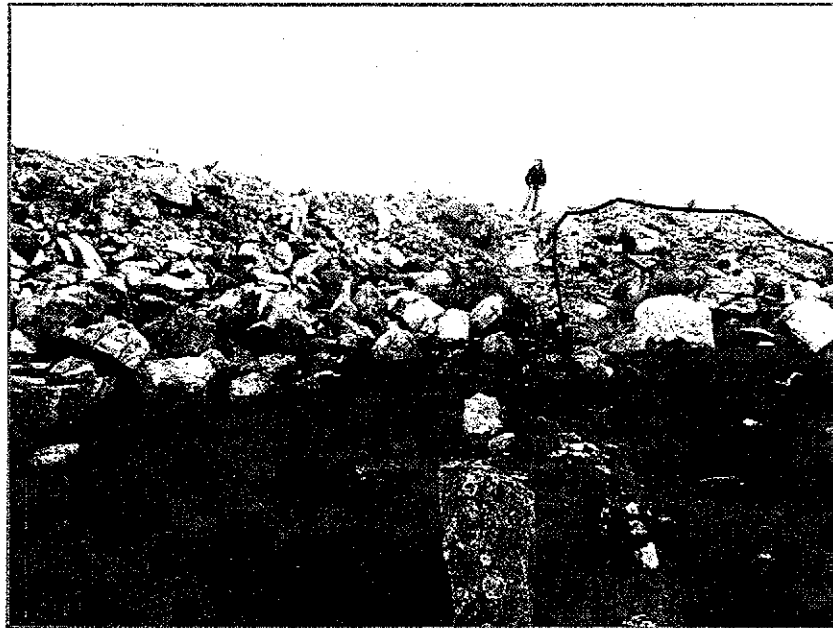
El sector demarcado es el que puede ser removido para facilitar el pasaje de agua en las épocas de crecidas.

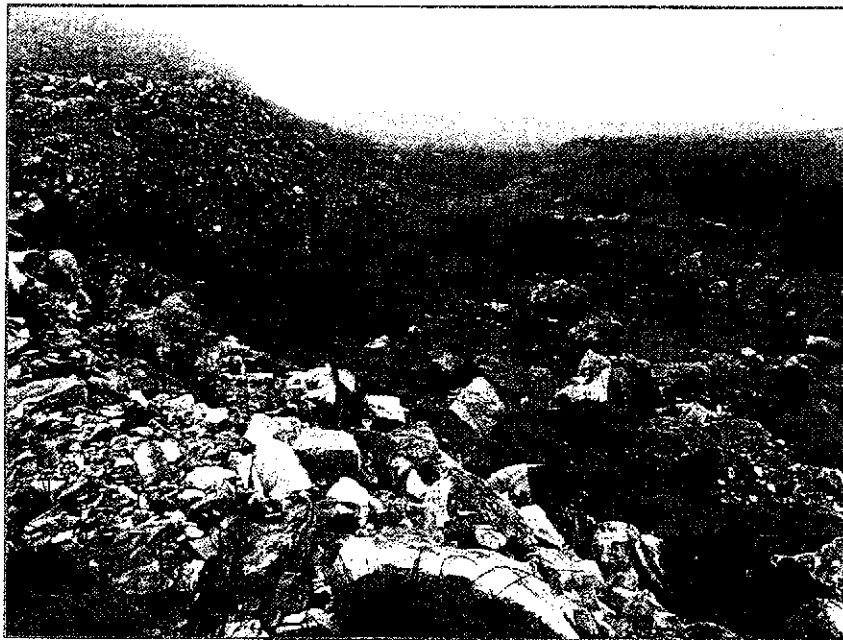
Vista desde el sector que se puede remover.

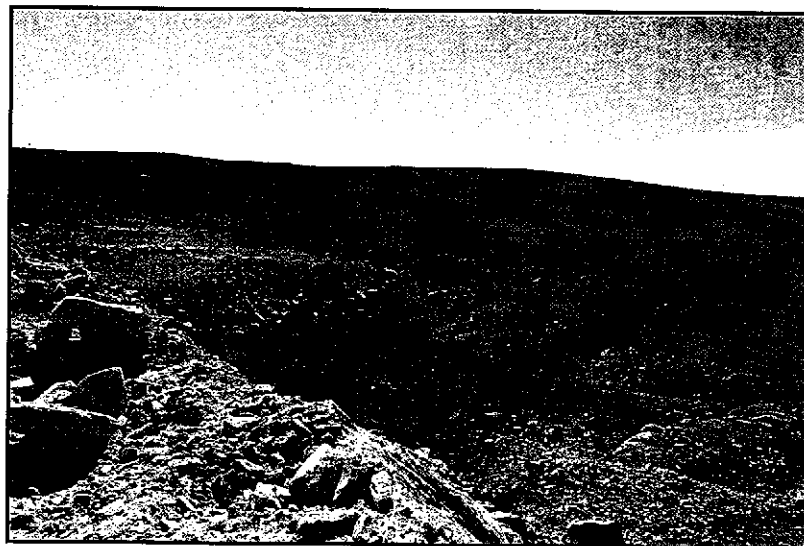
La imagen inferior está tomada desde la Playa de maniobras hacia la escombrera E3 y es posible ver el sector que interrumpe parcialmente el cauce, aunque no obstruye totalmente el flujo de agua ya que se infiltra.

La imagen de la escombrera E3 y el cauce del arroyo.
