Línea de Base de Suelos “Loteo Villa Santarelli”

Santa Rosa de Calamuchita

Responsable Técnico: GEOAMBIENTAL – Geólogos Consultores
AGOSTO 2022

LÍNEA DE BASE DE SUELOS LOTEO VILLA SANTARELLI

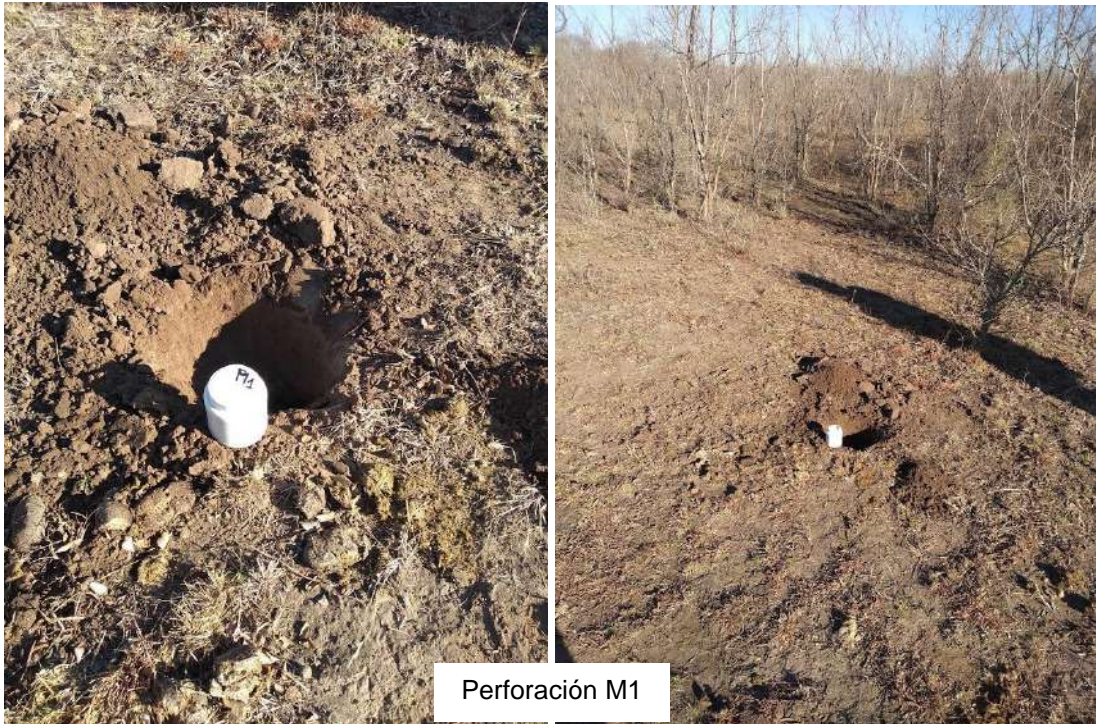
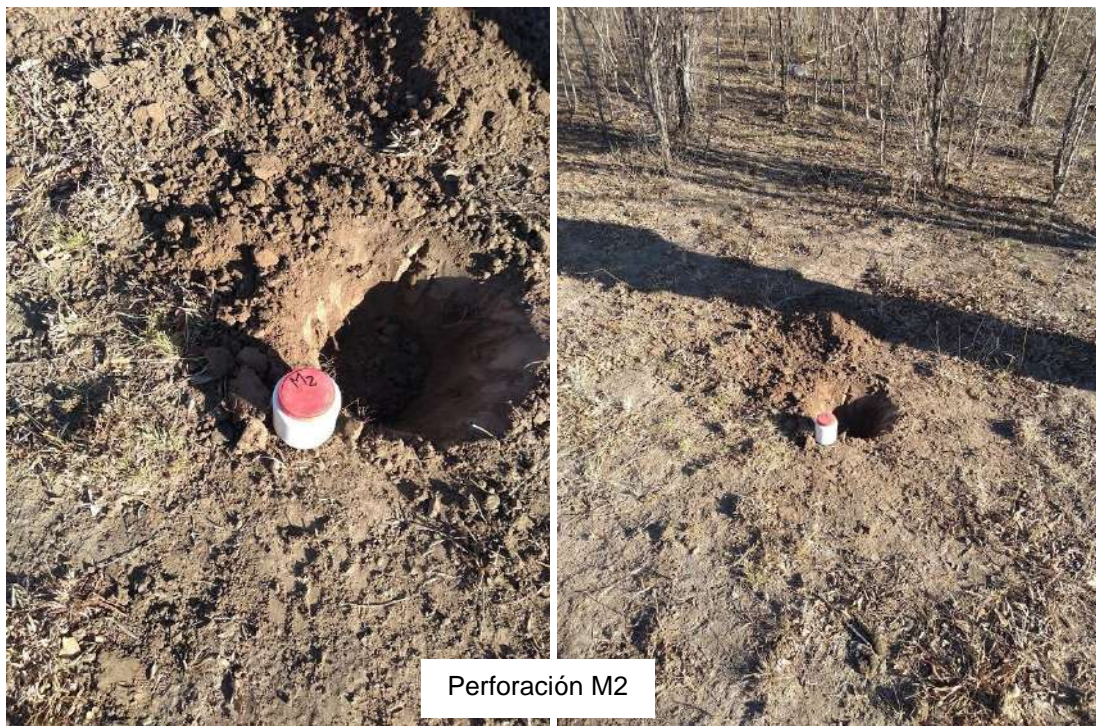
La toma de muestras se realizó siguiendo los lineamientos de las técnicas para suelos no saturados con recuperación de testigos continuos.

La toma de muestras se realizó con un equipo manual de perforación en un diámetro aproximado de 90 mm, entre 0,00 y 0,40 metros de profundidad.

La metodología de trabajo consiste en la introducción del helicoide perforante, el cual gira para provocar el avance durante la excavación.
