ESTUDIO DE RESIDUALIDAD DE SUSTANCIAS QUÍMICAS EN SUELO

FECHA: JULIO DE 2023

LUGAR: LABORDE, CÓRDOBA

COMITENTE: MUNICIPALIDAD DE LABORDE

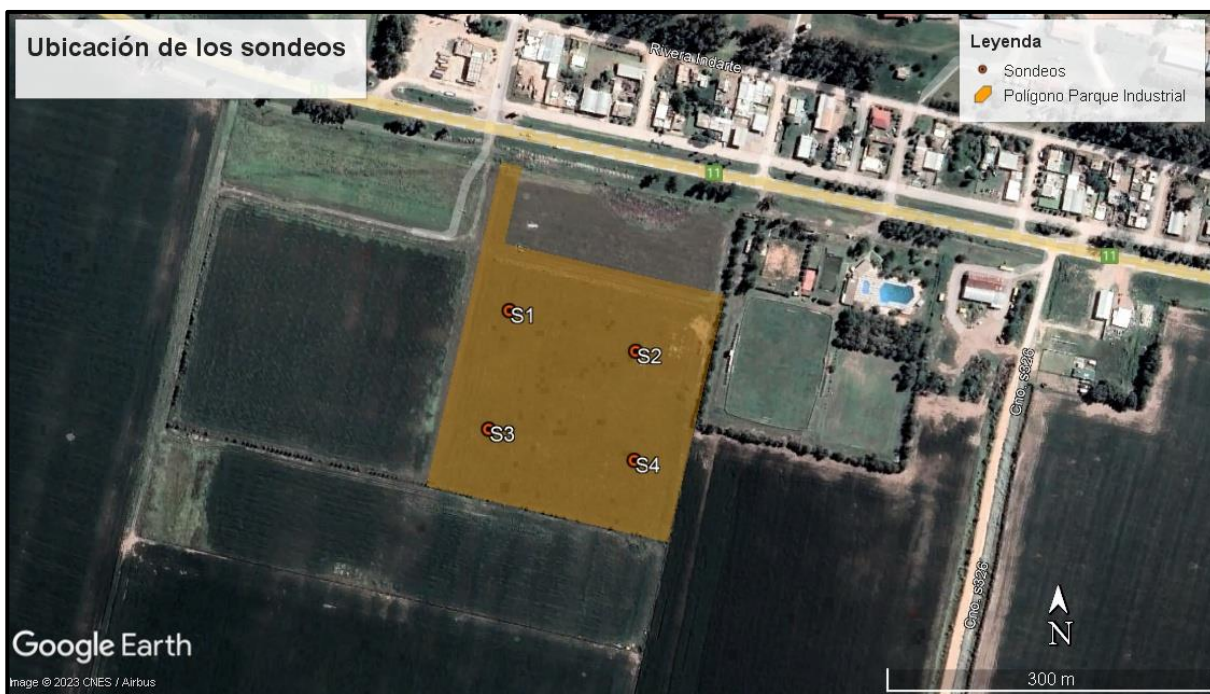
Para el muestreo de suelo se realizaron cuatro sondeos, tal como se muestran en las imágenes siguientes, distribuidas en la superficie designada para el proyecto. Se obtuvieron un total de ocho submuestras tomadas de 0 a 25 cm y 25 a 50 cm de profundidad, que luego fueron combinadas para formar dos muestras para análisis de Compuestos Orgánicos Clorados y Compuestos Orgánicos Fosforados. Una de ellas a 0-25 cm y la otra, a 25-50 cm.

Fig.1: Ubicación de sondeos en detalle. Imagen tomada desde Google earth

Sondeos	Coordenadas
S1	33° 9'33.99"S 62°51'46.14"O
S2	33° 9'35.19"S 62°51'41.68"O
S3	33° 9'37.49"S 62°51'46.87"O
S4	33° 9'38.41"S 62°51'41.73"O
