**AVISO DE PROYECTO (A.P.)  
ESTUDIO DE IMPACTO AMBIENTAL (Es.I.A.)**

**PROYECTO URBANÍSTICO  
ESTANCIA EL TERRÓN - 2° ETAPA**

**TITULAR: FIDEICOMISO DE GARANTÍA TANOT**

**DICIEMBRE 2021**

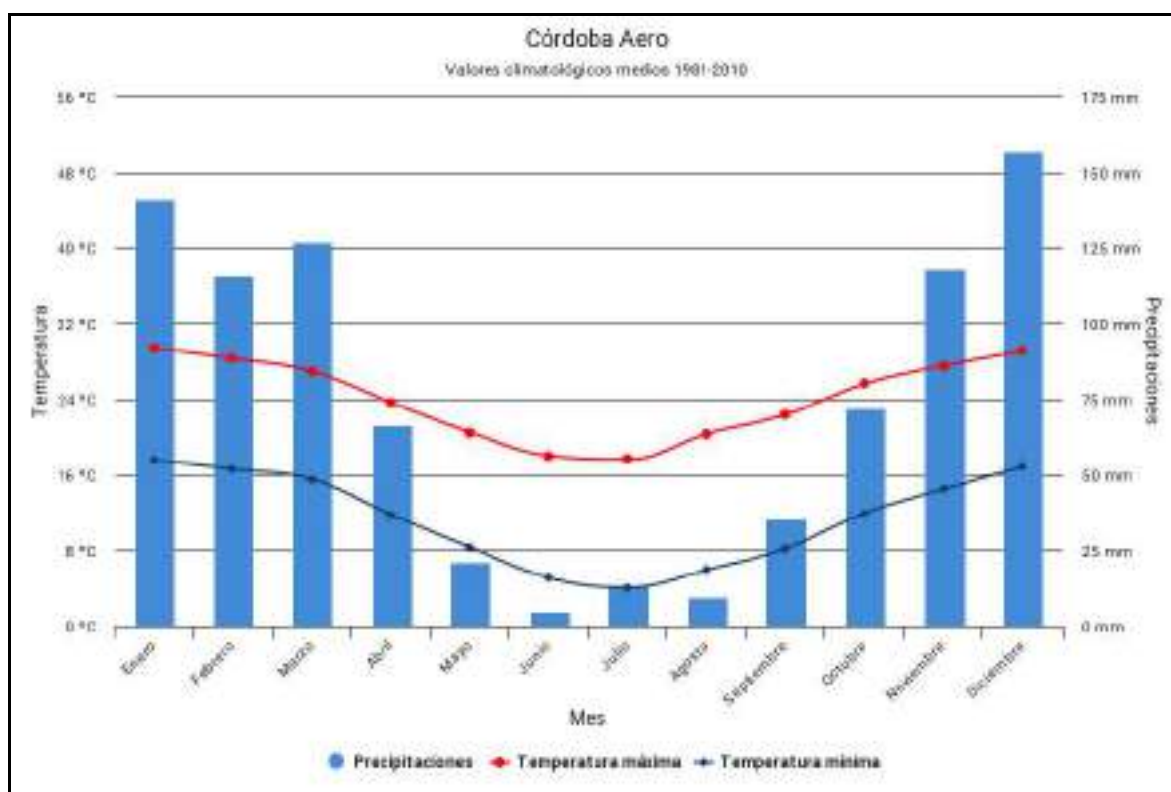
#### Temperaturas medias máximas y mínimas y Precipitaciones mensuales

A continuación, se exponen gráficos obtenidos del Servicio Meteorológico Nacional (S.M.N.) con las principales variables características del clima descripto. Para elaborar los gráficos, se utilizaron los datos climáticos de la estación meteorológica más cercana, siendo ésta la del Aeropuerto de Córdoba (CORDOBA AERO Latitud: 31.31°S Longitud: 64.21°W).

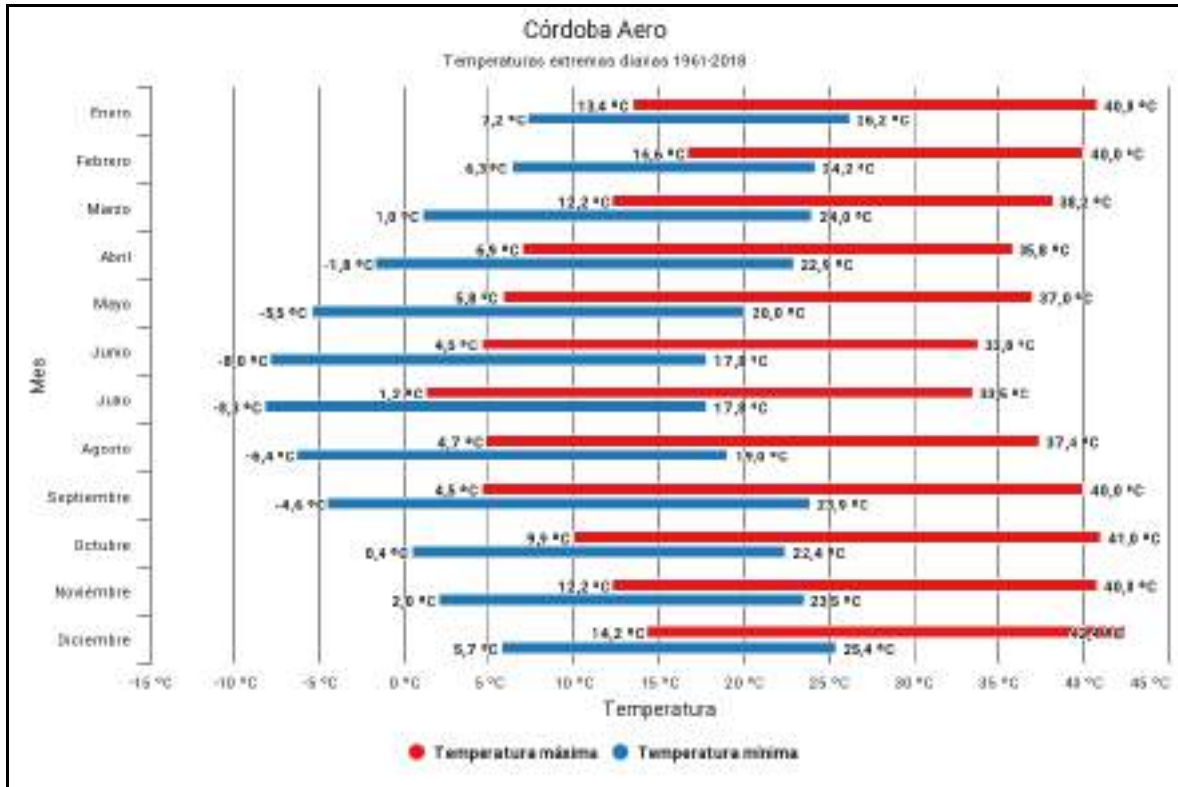
### Temperaturas extremas mensuales

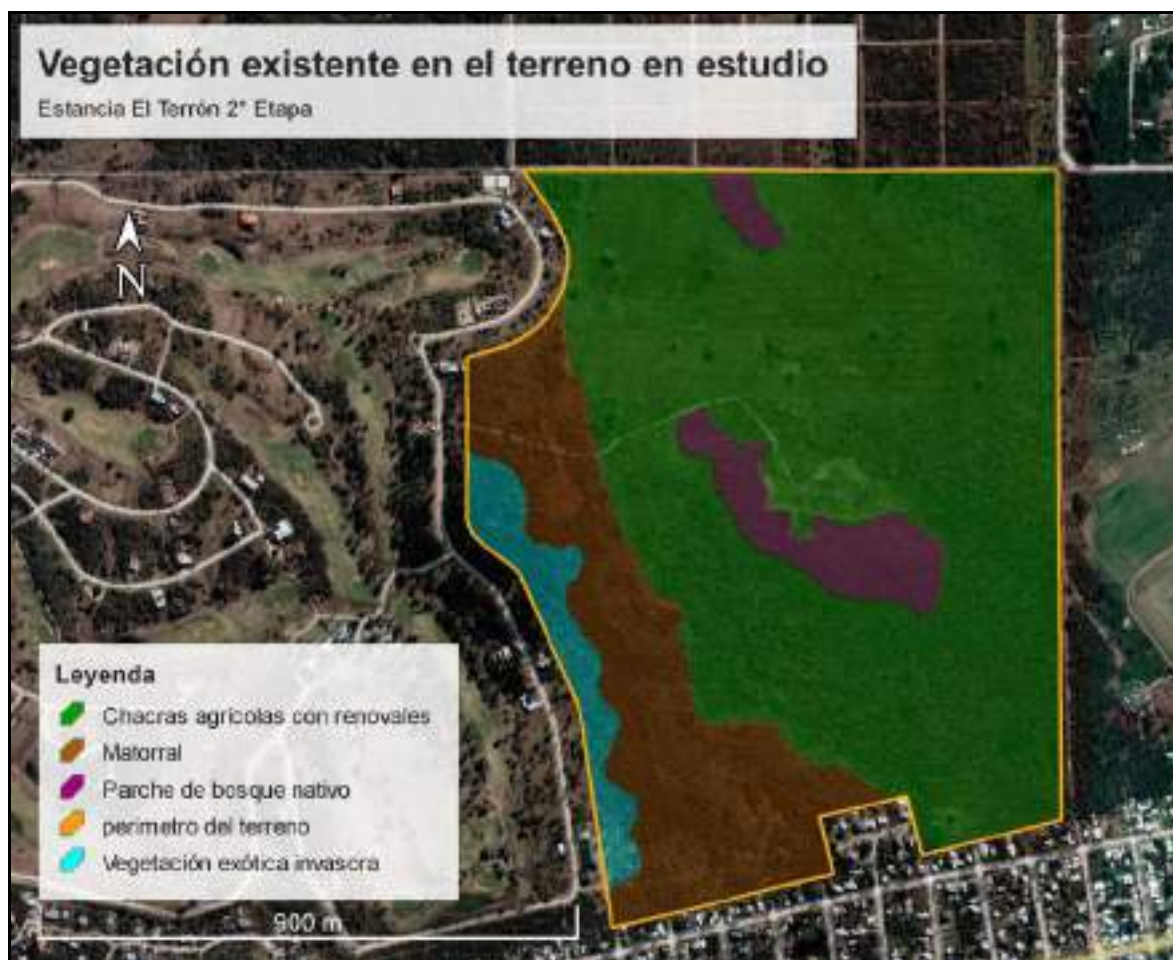
En función del relevamiento de vegetación realizado en el predio en estudio, a continuación, se presenta un mapa de vegetación con las diferentes unidades de vegetación relevadas y la descripción de cada una:

En función al mapa de vegetación confeccionado, se establecieron 4 unidades diferentes de vegetación:

Chacras agrícolas con renovales: esta unidad está comprendida por los lotes y chacras donde se practicaba la actividad agropecuaria. La unidad abarca una superficie de 74 hectáreas.

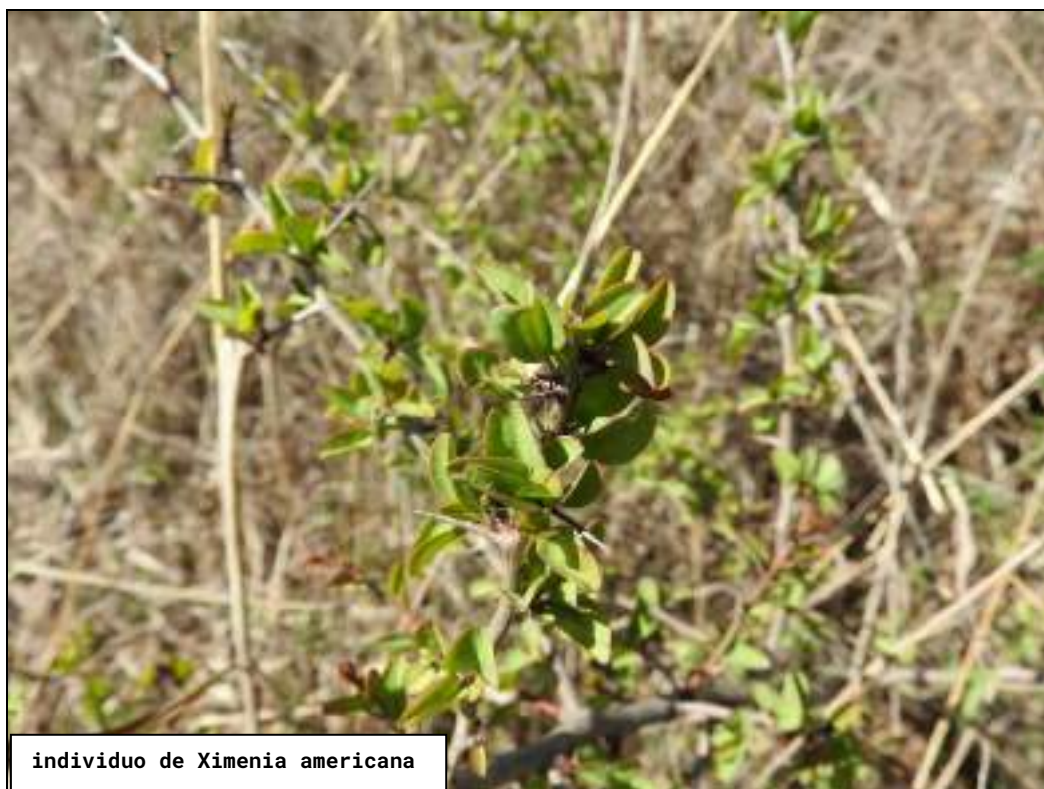
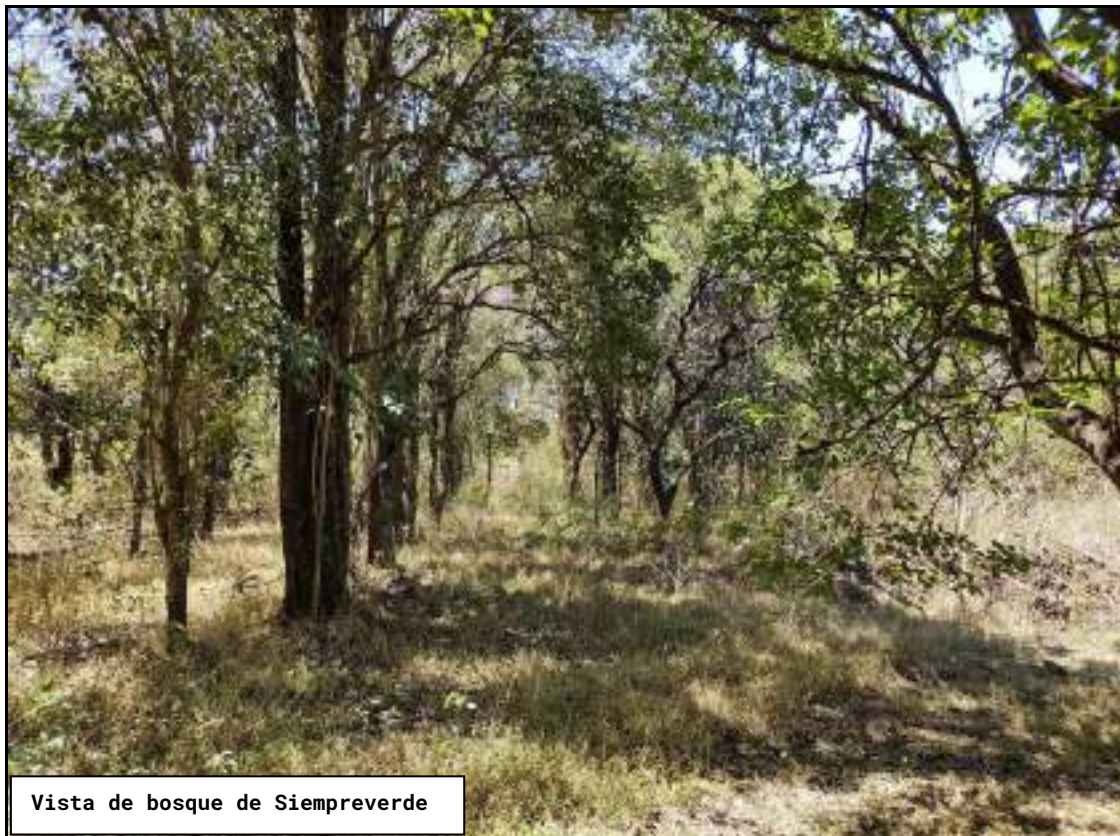
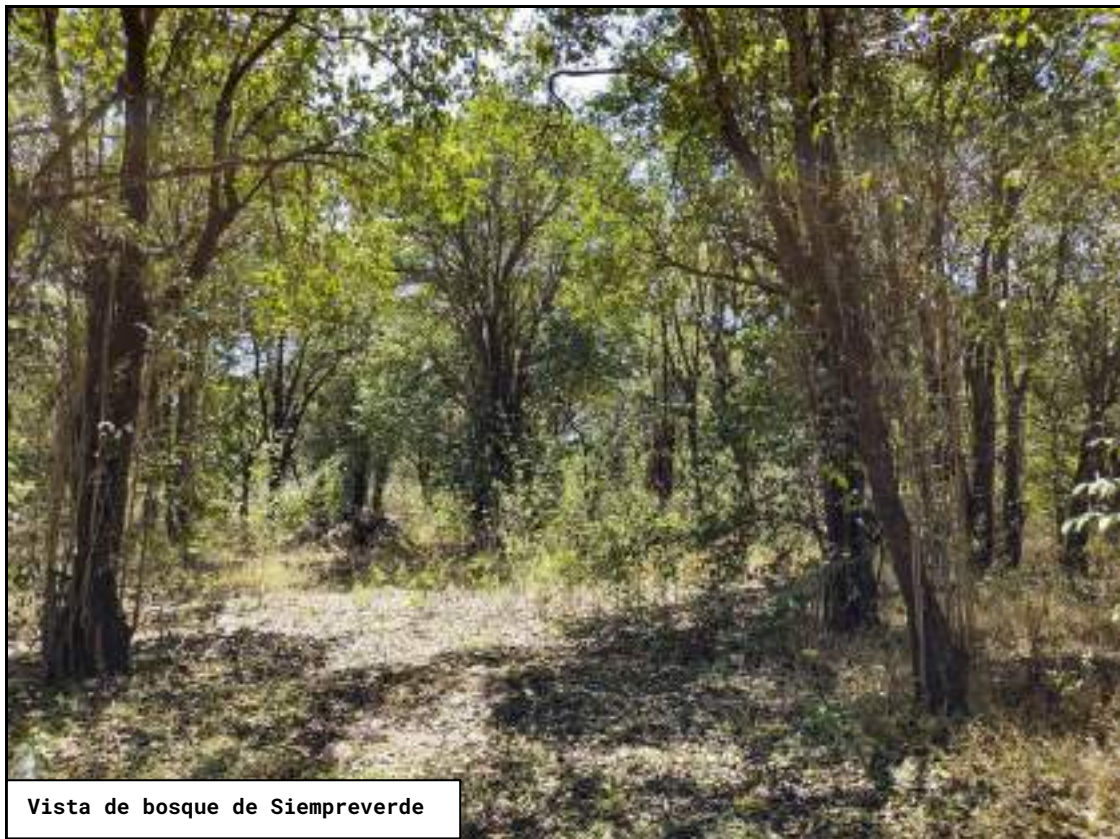
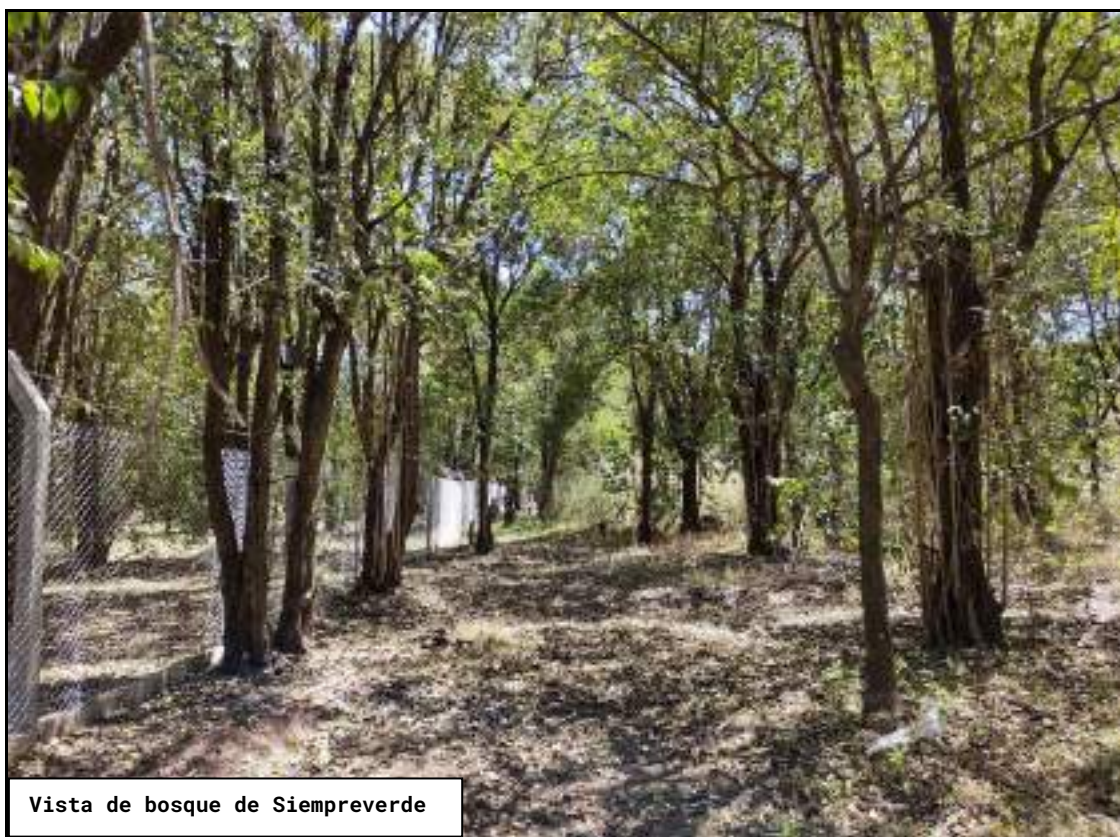
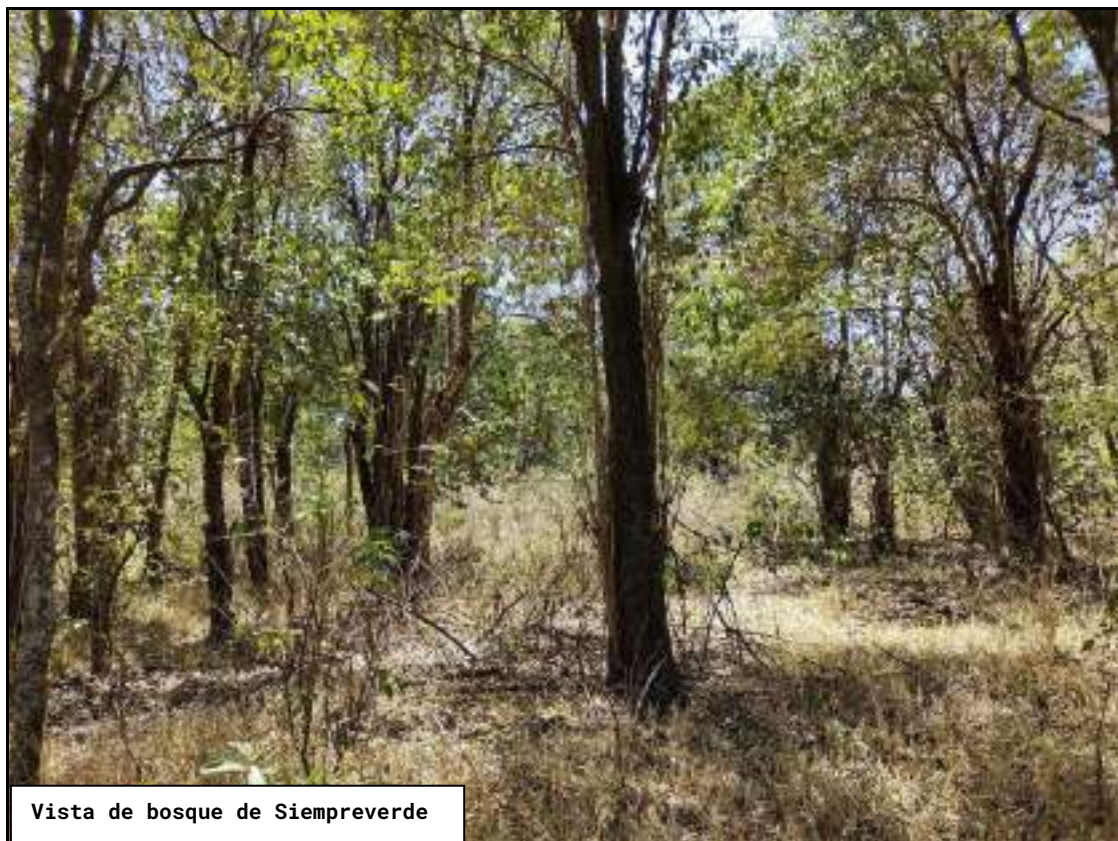
Vegetación exótica invasora: Esta unidad se encuentra ubicada en el sector Oeste del terreno, abarcando una superficie de 4,7 hectáreas. Esta unidad presenta un bosque prácticamente monoespecífico de la citada especie, con individuos de 8 a 10 m de altura, entre 30 y 50 cm de DAP y una cobertura de más del 90% del suelo. Muy pocos representantes nativos se desarrollan entre los "Siempreverdes", se pudieron observar en este sentido algunos individuos de "Algarrobo Blanco", "Garabato Hembra" y "Quebracho Blanco", cuya conservación se ve amenazada por el constante avance de la especie invasiva.

Vista de bosque de Siempreverde

La mayor población y densidad de ejemplares de Siempreverde se concentra en la zona central, pero va dispersándose y colonizando sectores o "claros" sin vegetación arbórea, invadiendo las unidades de vegetación que se encuentran próximos. Esto implica que, de no mediar medidas de control sobre la especie invasiva,

El estrato herbáceo está escasamente representado, dado la densa sobra que el "Siempreverde" genera. Solamente se observaron algunas especies de pastos, "duraznillo negro" (*Cestrum parqii*) y *Abutilon grandifolium*.

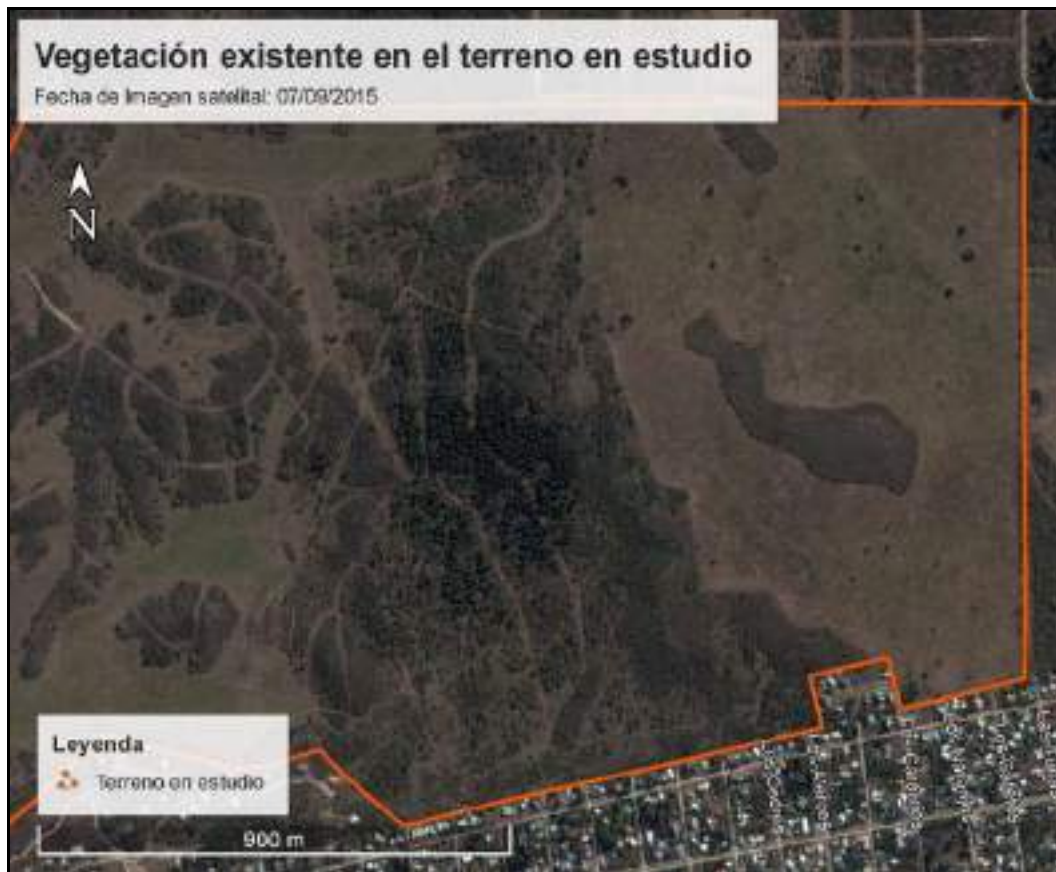
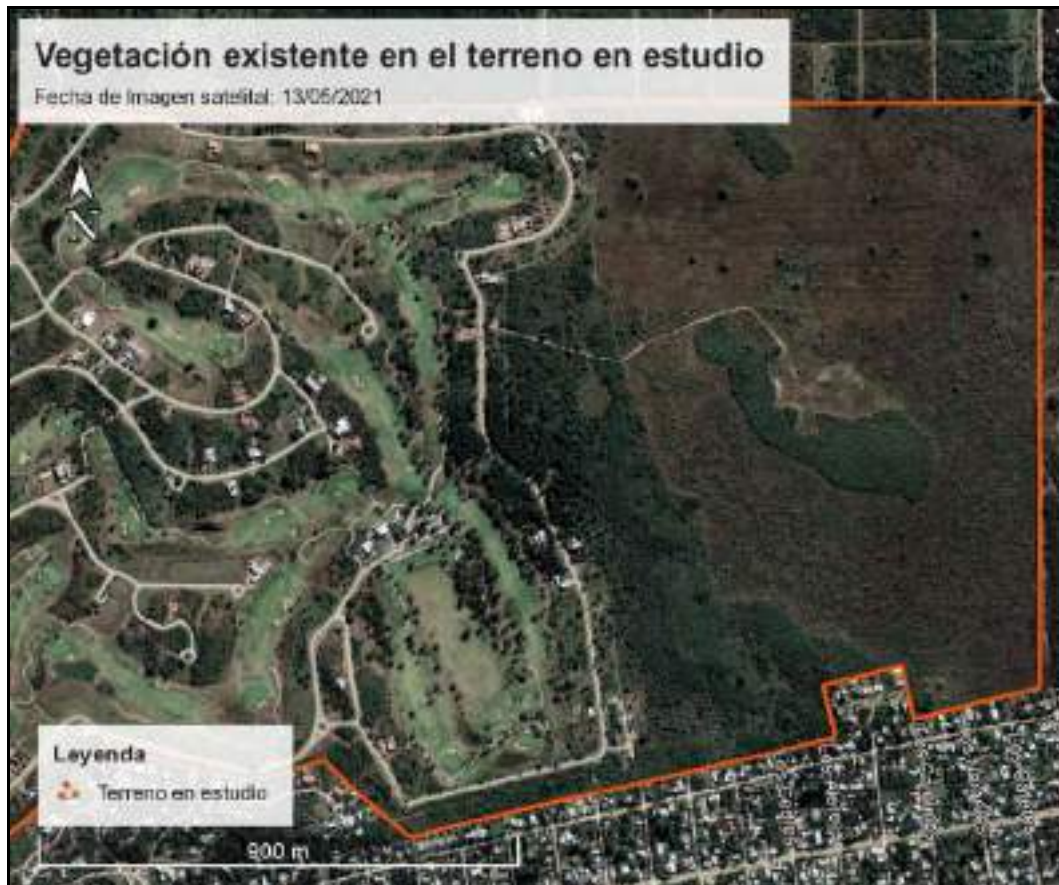
A continuación, se muestran dos imágenes satelitales del predio capturadas en diferentes momentos cronológicos, la primera con fecha 07/09/2015, donde se corrobora la ausencia de árboles en el terreno, y la segunda con fecha 13/05/2021, donde se evidencia el desarrollo de los árboles plantados, la evolución y supervivencia de los mismos.

Principalmente en la superficie correspondiente a la Etapa 2 (98 hectáreas), además de la forestación realizada, se retiraron los animales que pastoreaban en las parcelas, para proteger y preservar los árboles plantados existentes, y que prosperen de forma natural, además se realizó el control de especies exóticas invasoras, tutorado de ejemplares juveniles, armado de cazuelas y aplicación de riegos principalmente en épocas de sequías, etc.

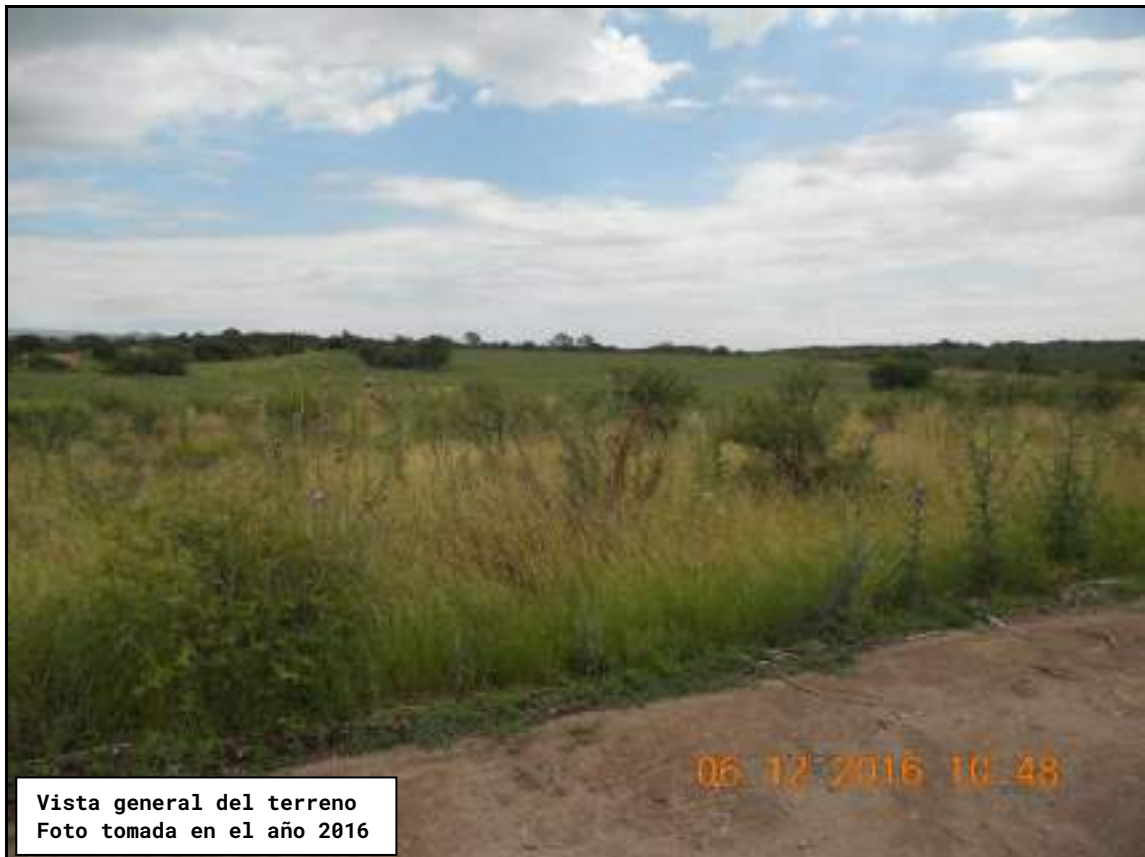
Vista general del terreno  
Foto tomada en el año 2016

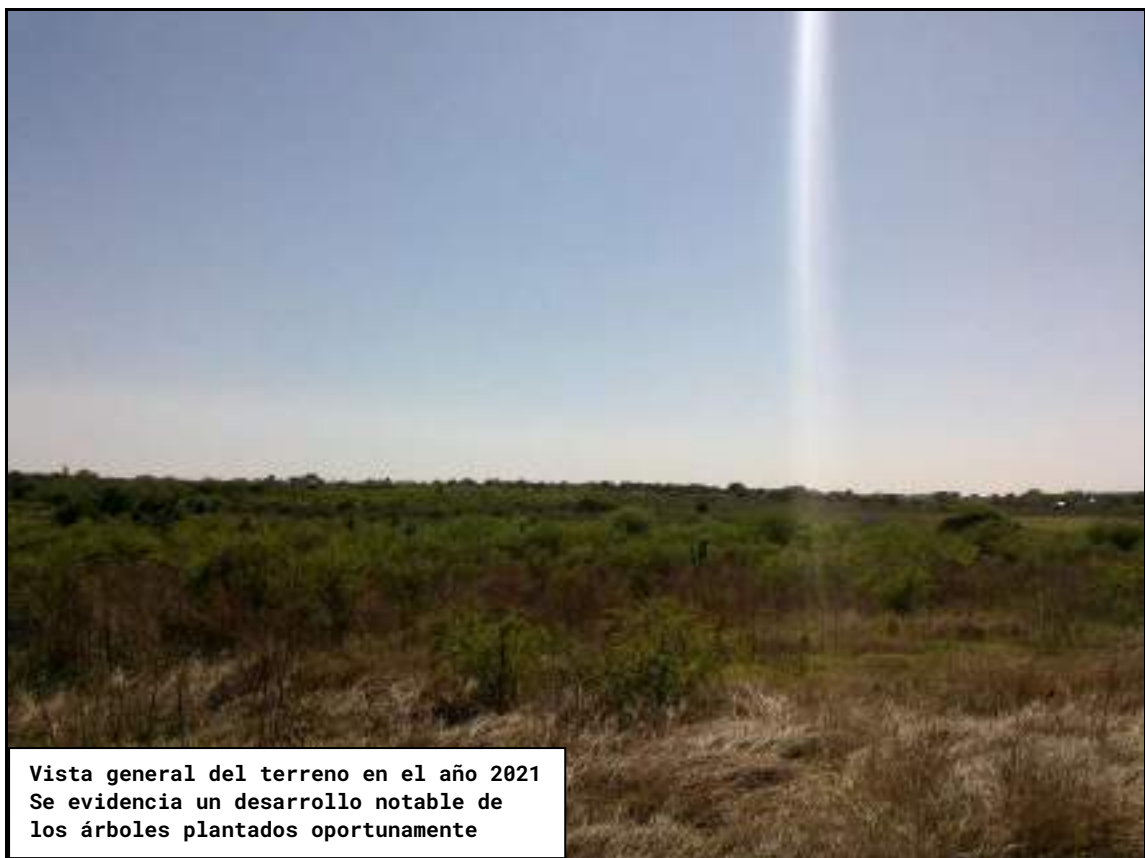
Vista general del terreno en el año 2021  
Se evidencia un desarrollo notable de  
los árboles plantados oportunamente

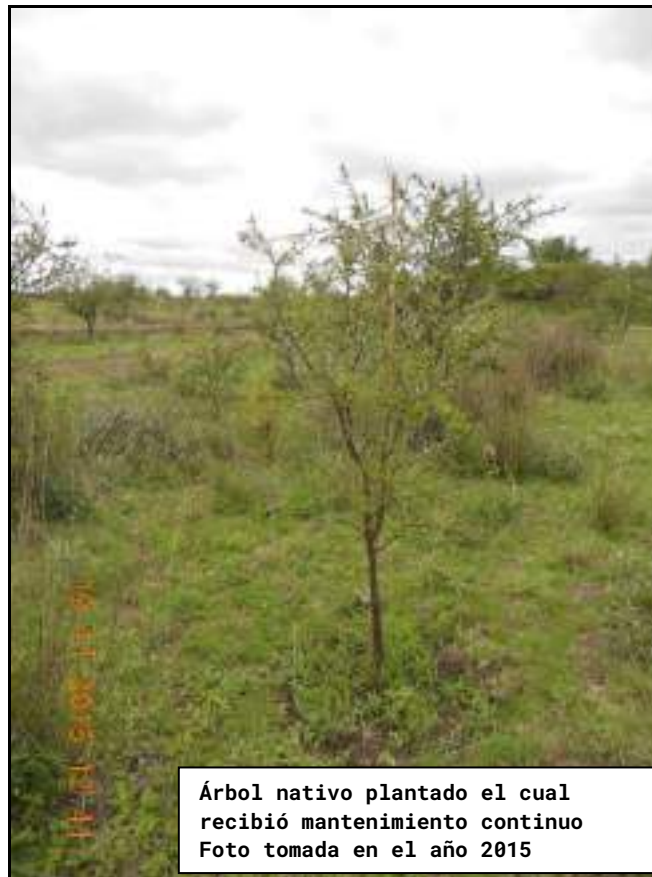
Árbol nativo plantado el cual recibió mantenimiento continuo  
Foto tomada en el año 2015

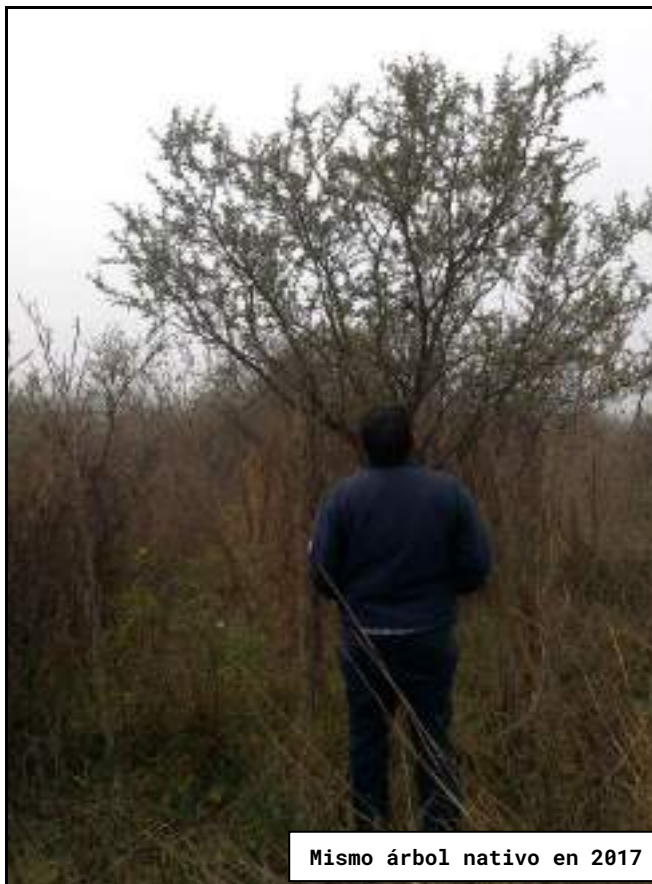
Mismo árbol nativo en 2017

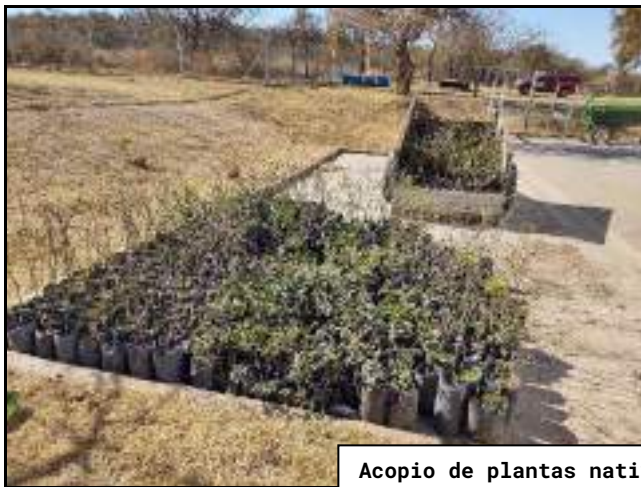
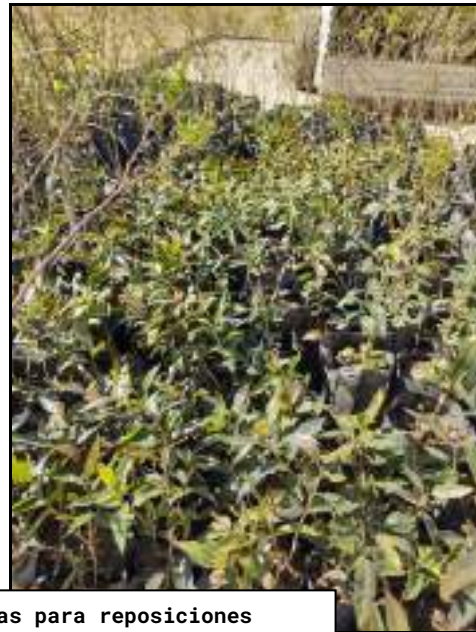
Acopio de plantas nativas para reposiciones periódicas de la forestación realizada. Se adquirió gran cantidad de Molle De Beber, ya que es una especie no elegida por herbívoros

El emprendimiento urbanístico tiene como premisa aumentar progresivamente la cantidad y diversidad de árboles nativos, que conformen el paisaje y ambiente pretendido en la urbanización, por lo que se están realizando hasta en la actualidad, las tareas de mantenimiento correspondientes post plantación, hasta nuevas forestaciones en los sectores ya urbanizados y sectores que aún no presenten buena densidad de vegetación, o que hayan existido fallas de plantación con ejemplares no logrados o que se vea comprometida la supervivencia de los mismos a causa de herbivoría por la fauna local existente.
