# AVISO DE PROYECTO

Contingencia Ambiental por Derrame de Hidrocarburos en la playa de combustibles de vehículos automotores de la Empresa, Acciones Inmediatas y Propuestas de Remediación

**CÓRDOBA, ARGENTINA**

**ABRIL 2022**

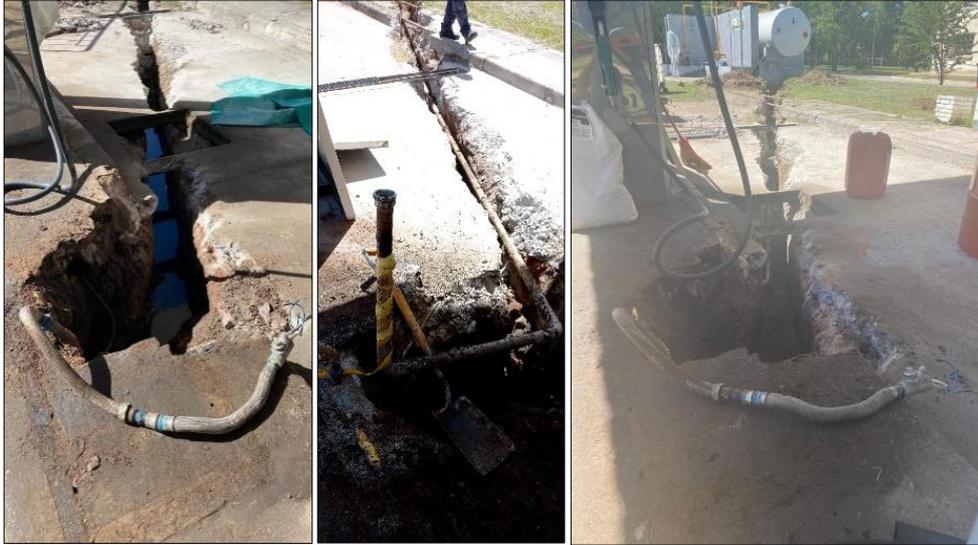
Imagen 8: Canalización de cañerías que suministran combustibles desde los tanques a los surtidores

El lugar de detección de la rotura de la cañería, es sobre cañería subterránea que conduce combustible gasoil, aproximadamente a 2m de la cámara de inspección en sentido noreste de la cámara a los tanques.

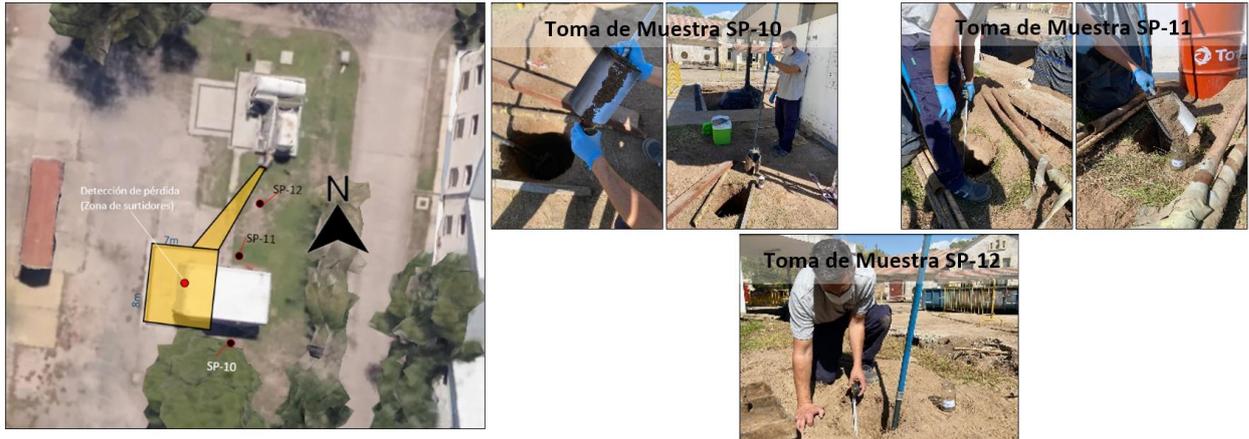
*Imagen 21: Muestreo de suelos en inmediaciones a playa de combustibles*

junto a la zona de rotura de cañería. Dicha afección en suelos no supera el metro de profundidad y horizontalmente se estima una superficie total de 90m<sup>2</sup>. Se encuentra un pozo de agua subterránea a unos 25 m, aguas abajo de la playa, identificado como PAM-07.
