INFORME DE IMPACTO AMBIENTAL

CANTERA MOLIENDAS RINCÓN

TITULAR: MOLIENDAS RINCÓN SRL

CÓRDOBA, OCTUBRE 2008

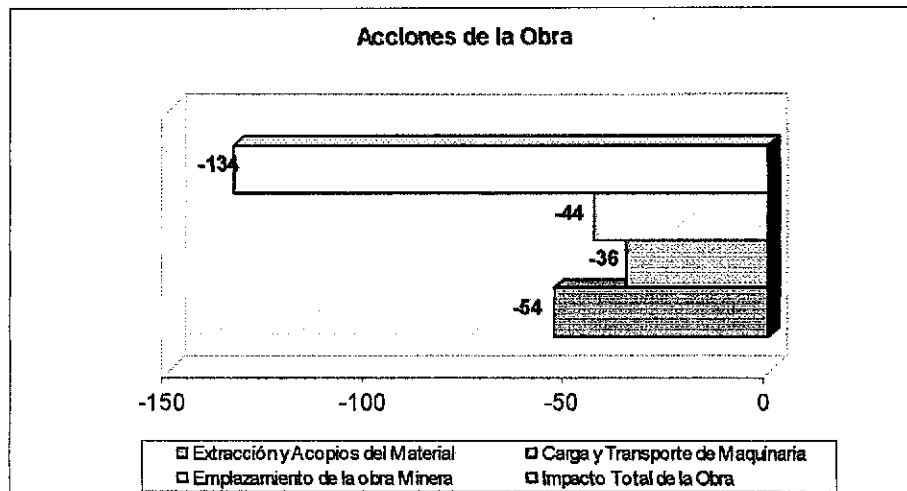
ACCIÓN DE LA OBRA	VALORACIÓN TOTAL
EXTRACCIÓN Y ACOPIO DEL MATERIAL	-54
CARGA Y TRANSPORTE DE MAQUINARIAS	-36
EMPLAZAMIENTO DE LA OBRA MINERA	-44
IMPACTO TOTAL DE LA OBRA	-134

- ▣ El componente del medio más afectado es el aire por las emisiones de ruido y polvo, que en conjunto suman un total de -48.
- ▣ De todas las interacciones posibles (72), se registraron solamente 17 impactos, es decir, un 22 % del total.
- ▣ De los cuales 16 (dieciséis) son de carácter negativos y sólo 1 (uno) positivo, correspondientes a la economía local y al uso del suelo.
- ▣ De los impactos registrados 8 (ocho) de los mismos, poseen probabilidad de ocurrencia alta (A), 6 (seis) media (M) y 3 (tres) posee probabilidad baja (B).
- ▣ Ningún impacto identificado afecta a recursos protegidos.
- ▣ Todos los impactos presentan posibilidad de recuperación, excepto el impacto sobre el suelo.
