## **AVISO DE PROYECTO**

El presente Aviso de Proyecto corresponde a la remediación de suelos de un sitio potencialmente afectado por la rotura de la geomembrana de un reservorio de biofertilizante, perteneciente a Central Bioeléctrica Uno S.A. que se sitúa sobre Ruta provincial N°19 Km 1.4, Rio Cuarto, Córdoba, (-33.185591, -64.385022).

**1.1.- DENOMINACION:** “Remediación de suelos en Central Bioeléctrica Uno S.A.”

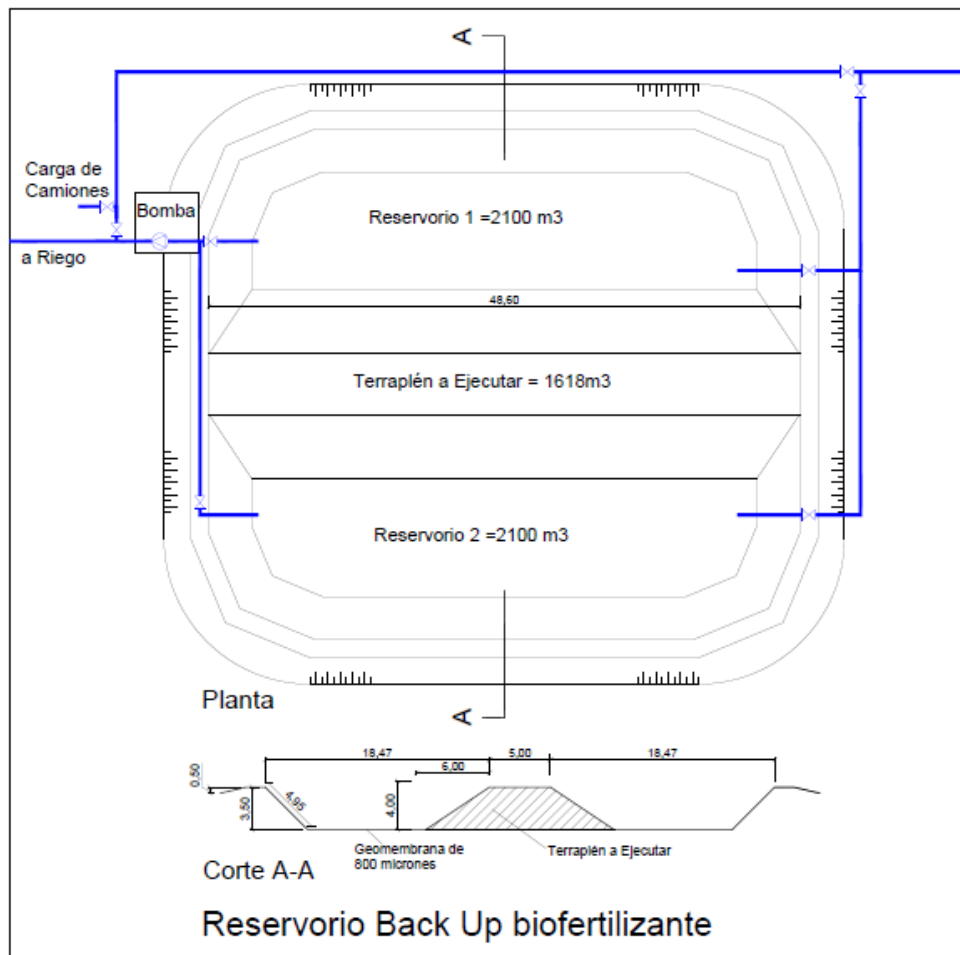
En el esquema a continuación, se pueden observar las cañerías de entrada y salida del reservorio.

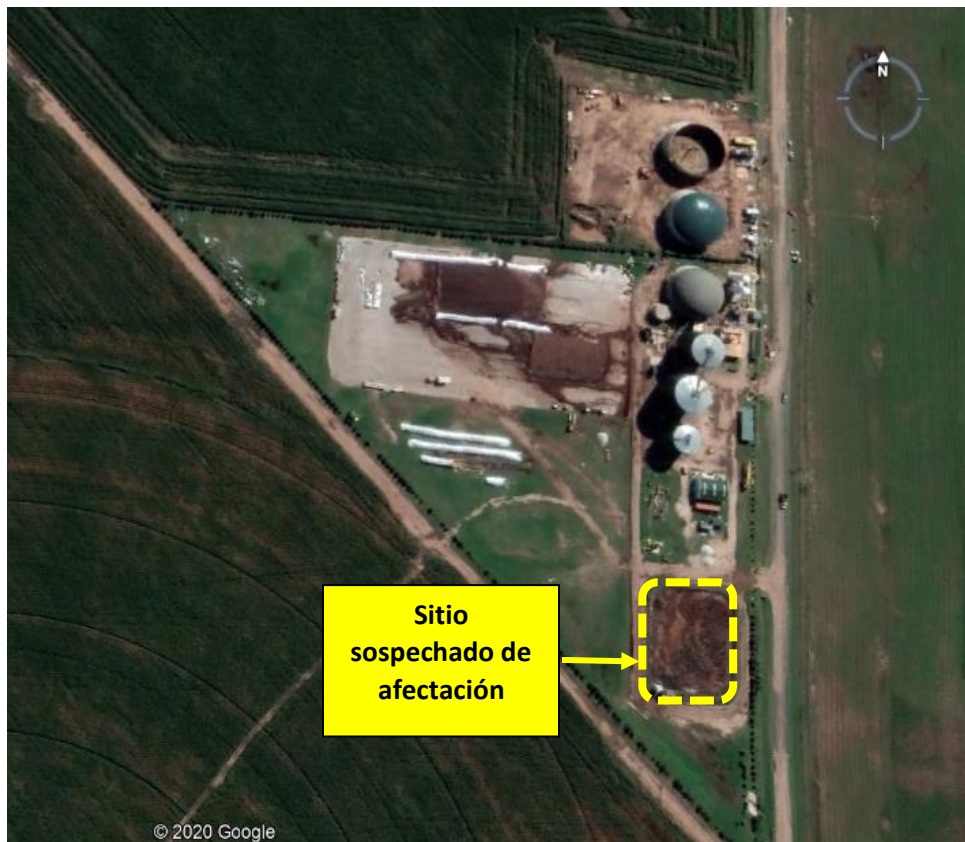
Figura N°5: Predio de BIOELÉCTRICA UNO con ubicación del proyecto

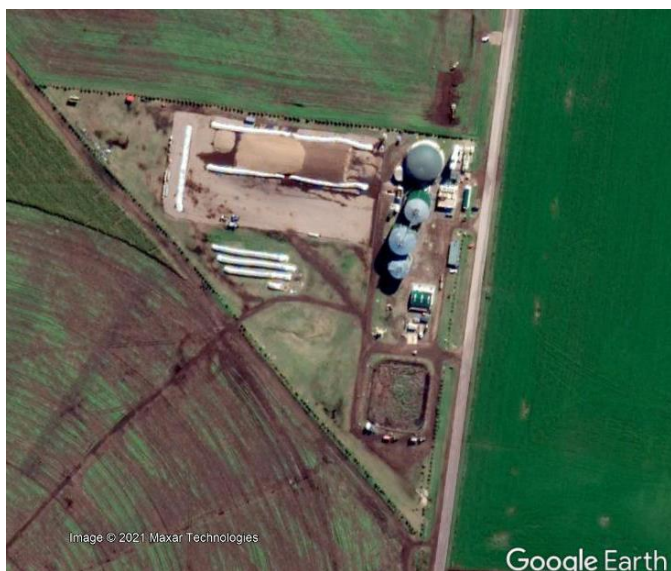
**MAYO 2019**

Si observamos imágenes satelitales de años anteriores podemos ver la evolución de la cortina forestal y tomarla como línea de base del medio biótico. Se puede observar claramente el crecimiento de los ejemplares arbóreos con mayor cobertura de área.
